NOTA DE PRENSA N° 144 - CG/COM

CONTRALORÍA GENERAL IDENTIFICÓ MÁS DE 460 DEFICIENCIAS EN EJECUCIÓN DE OBRAS Y EN EL SERVICIO DE LIMPIEZA PÚBLICA DE MUNICIPALIDADES

OPERATIVO
“CONTROL VECINAL”

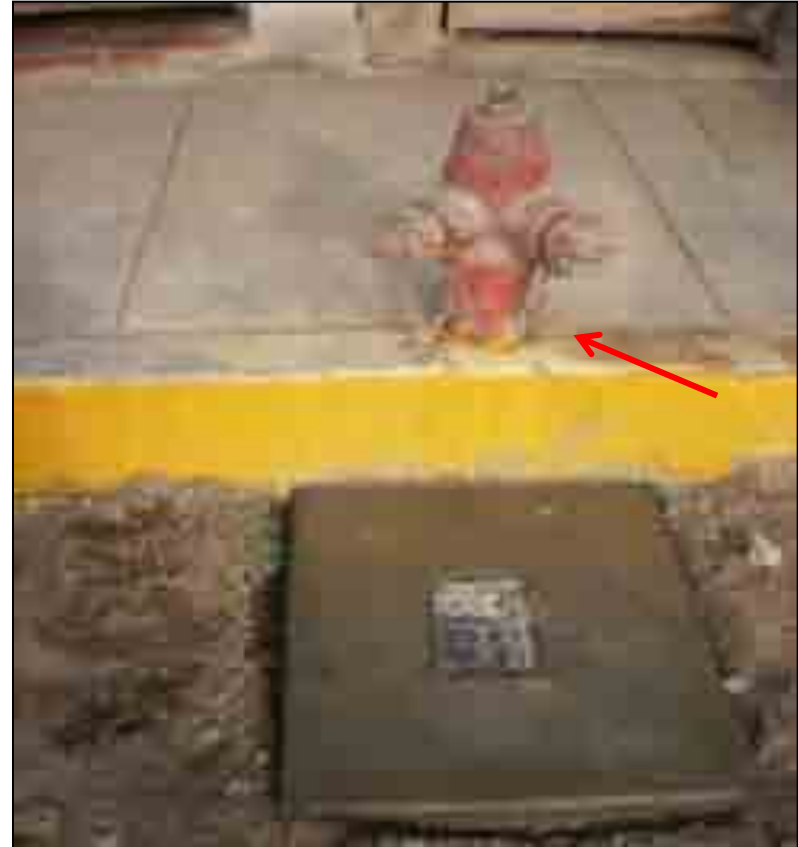
Durante la habilitación de la vereda en el Asentamiento Humano Cerro El Pacífico, se cubrió parcialmente con cemento el grifo contra incendio.

Actualmente se ha reubicado el grifo contra incendio, lo cual permite el cumplimiento de su función.

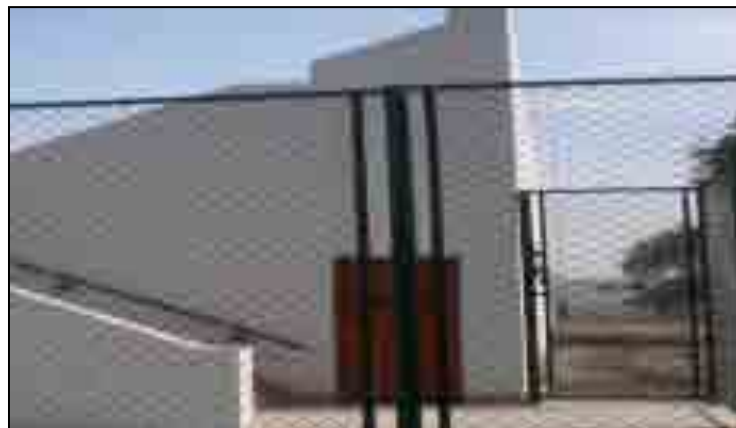
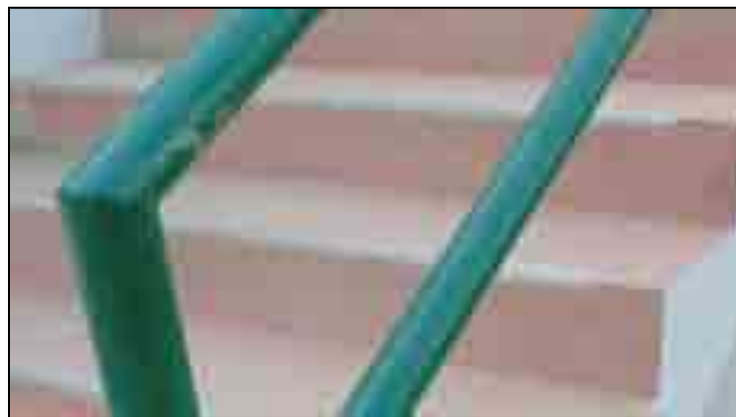
Inadecuado procedimiento constructivo en la obra «Construcción e implementación de infraestructura deportiva en el Complejo Ecológico Mayta Cápac». En ambas, se pueden ver cangrejas (Rajaduras).

Actualmente la obra se encuentra culminada habiendo superado las deficiencias técnicas encontradas.

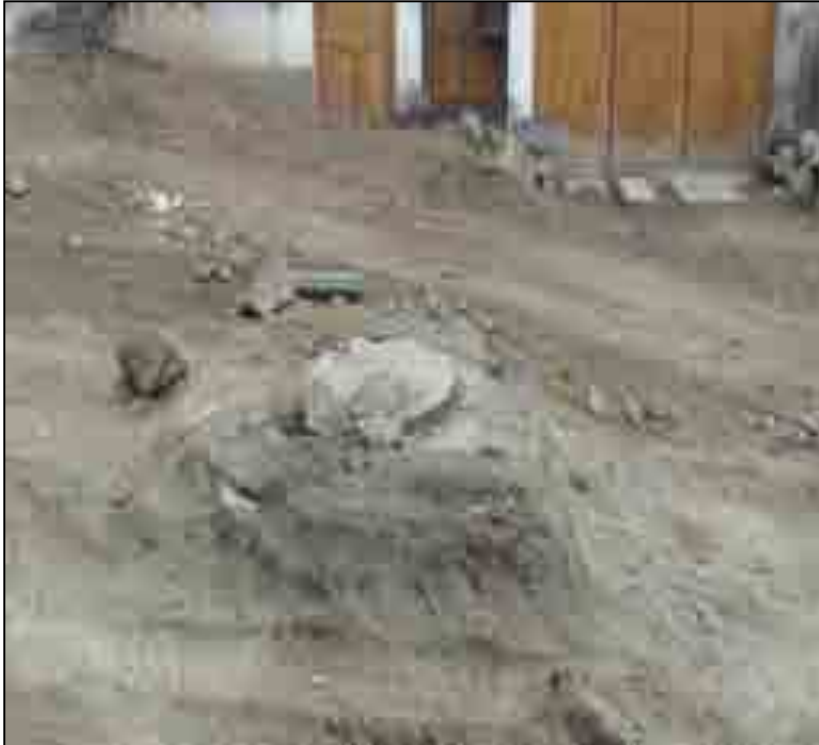
En la obra creación de pistas y veredas del A.H Santa María, zona 3, los buzones de desagüe se encontraban en mal estado sin que el contratista realizará las reparaciones correspondientes.

El contratista procedió a reparar los buzones de desagüe los cuales se encuentran a nivel de las pistas realizadas.

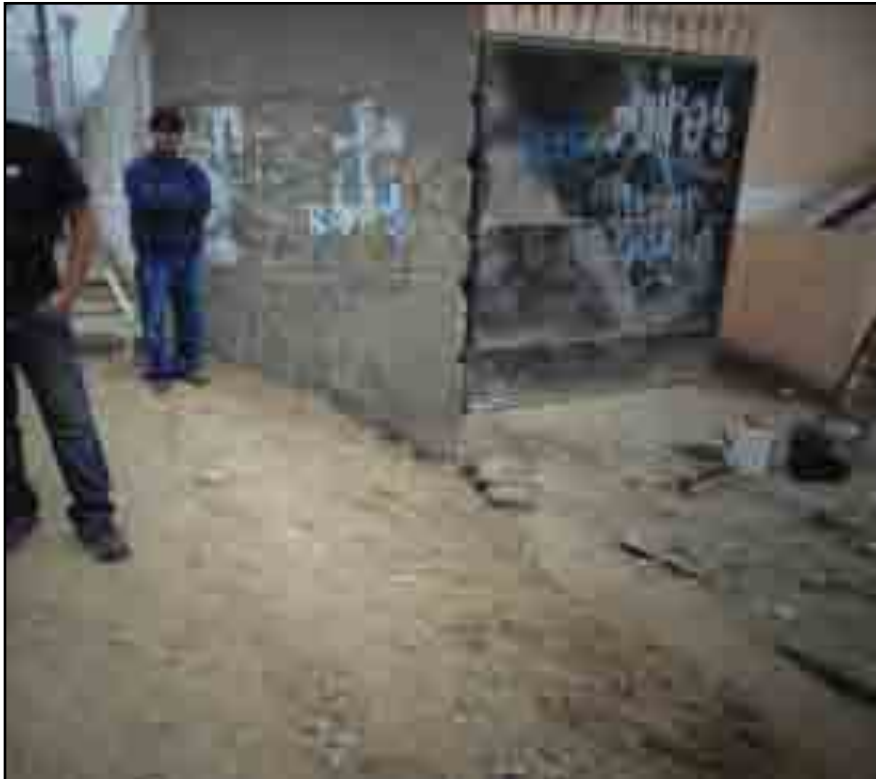
En el expediente técnico de la obra “Creación de pistas y veredas en la calle Las Magnolias, tramo avenida José Carlos Mariátegui – pasaje Los Nísperos, zona 6, sub zona 3, zona B, no se consideró el portón de la Institución Educativa José Carlos Mariátegui.

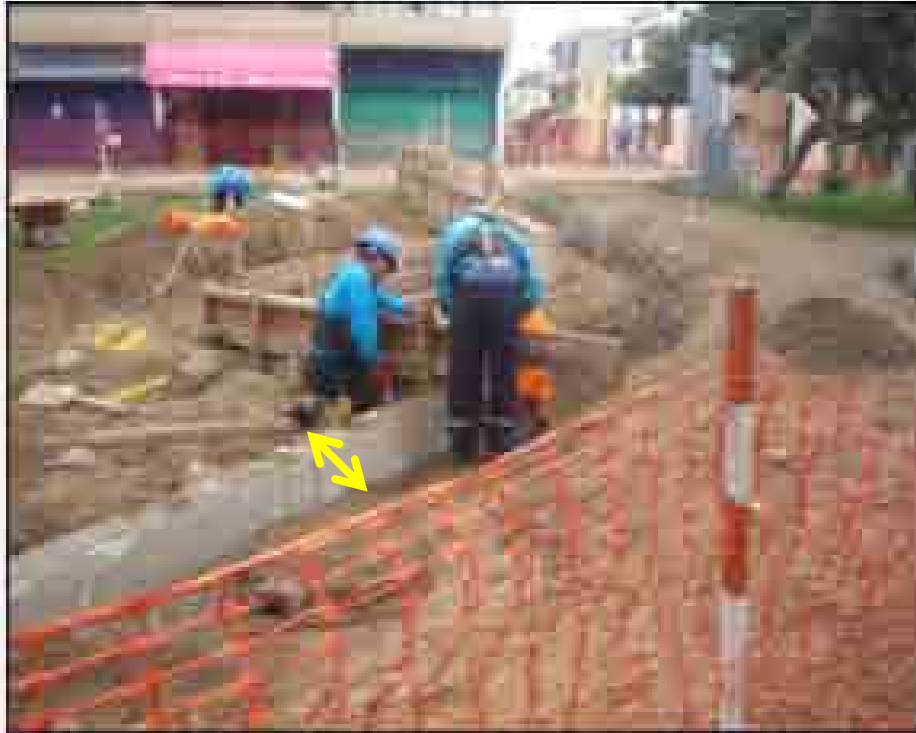
En el expediente técnico de la obra Rehabilitación de pistas, veredas y bermas en la urbanización Los Precursores, no se realizaron de manera adecuada, las dimensiones de los sardineles.

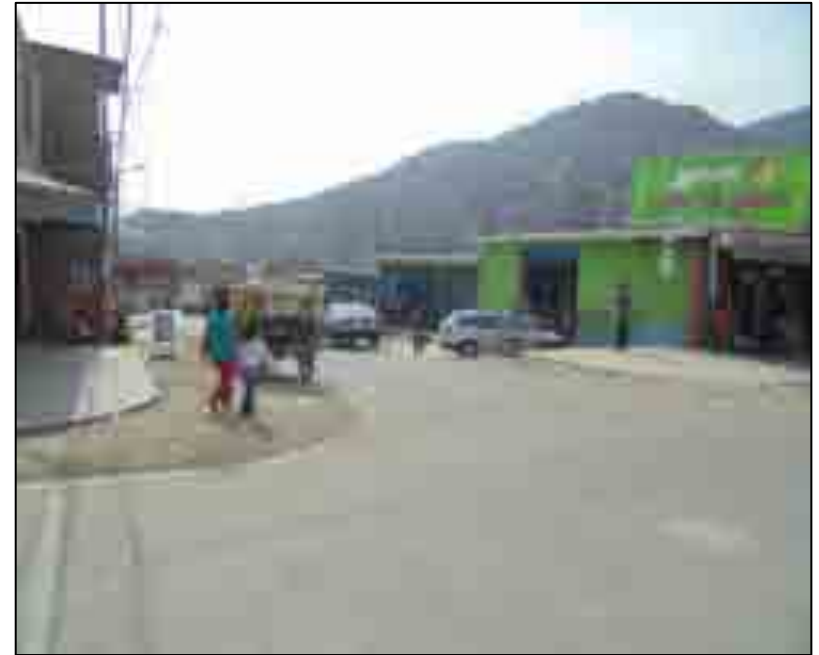
Presencia de material excedente de construcción, obra del Asentamiento Humano Motupe, sector 7.

Eliminación de material excedente de construcción, obra del Asentamiento Humano Motupe, sector 7 (San Juan de Lurigancho).

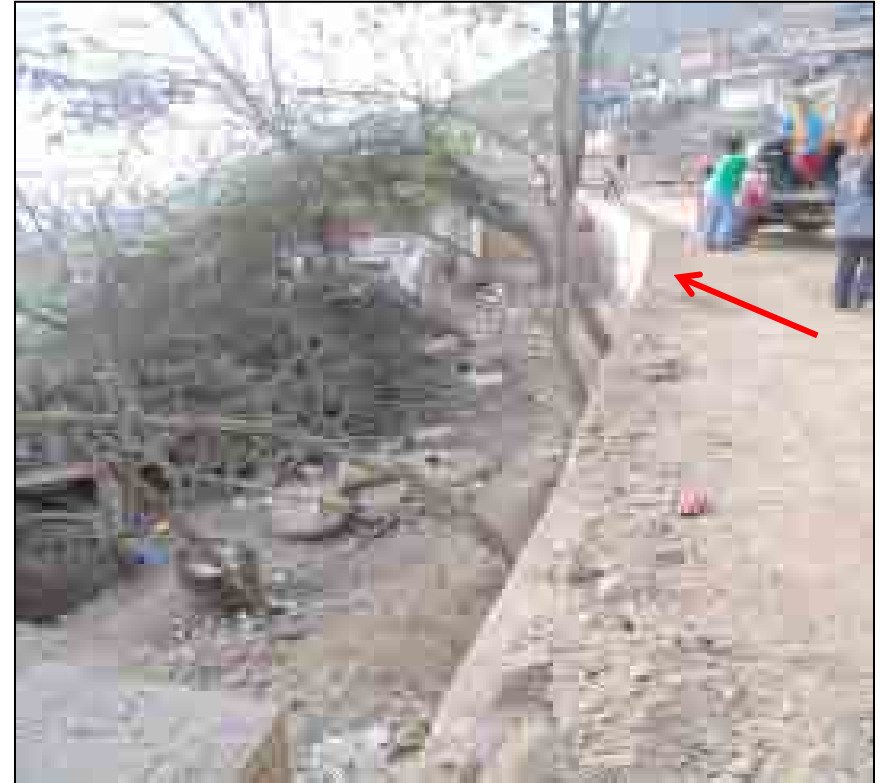
En la primera vista se aprecia la Av. José Pardo sin muro de contención, al día de la inspección física. En la segunda vista se aprecia la misma avenida 01 mes y medio después (05 de noviembre de 2012), donde ya se han iniciado los trabajos de construcción del muro de contención.

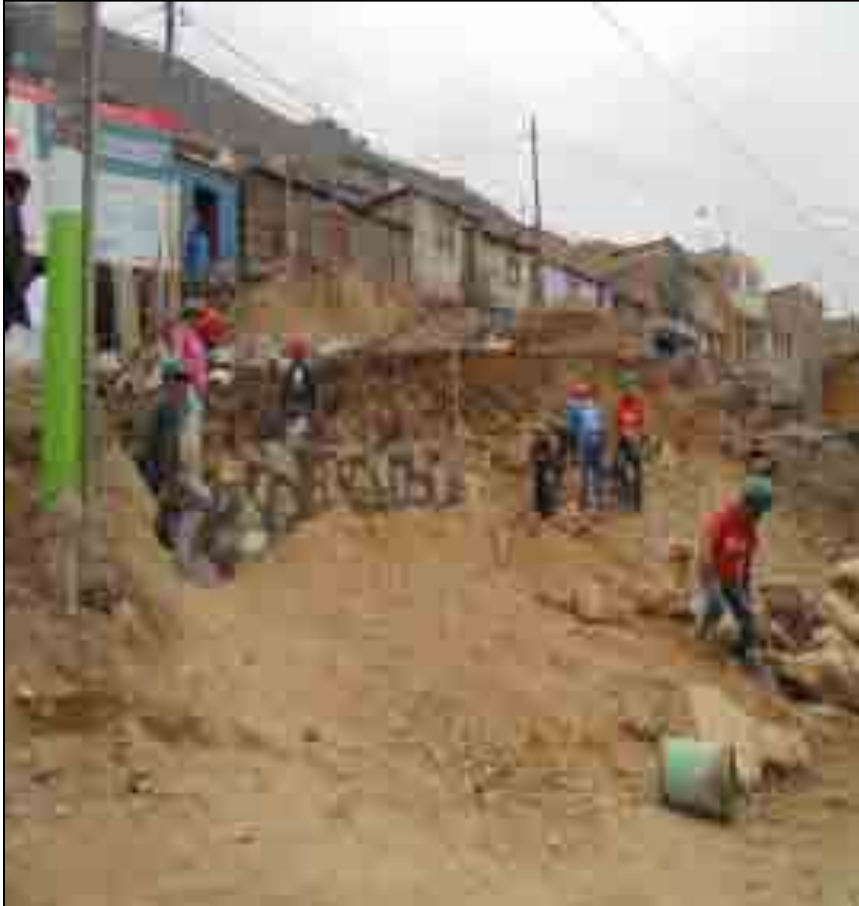
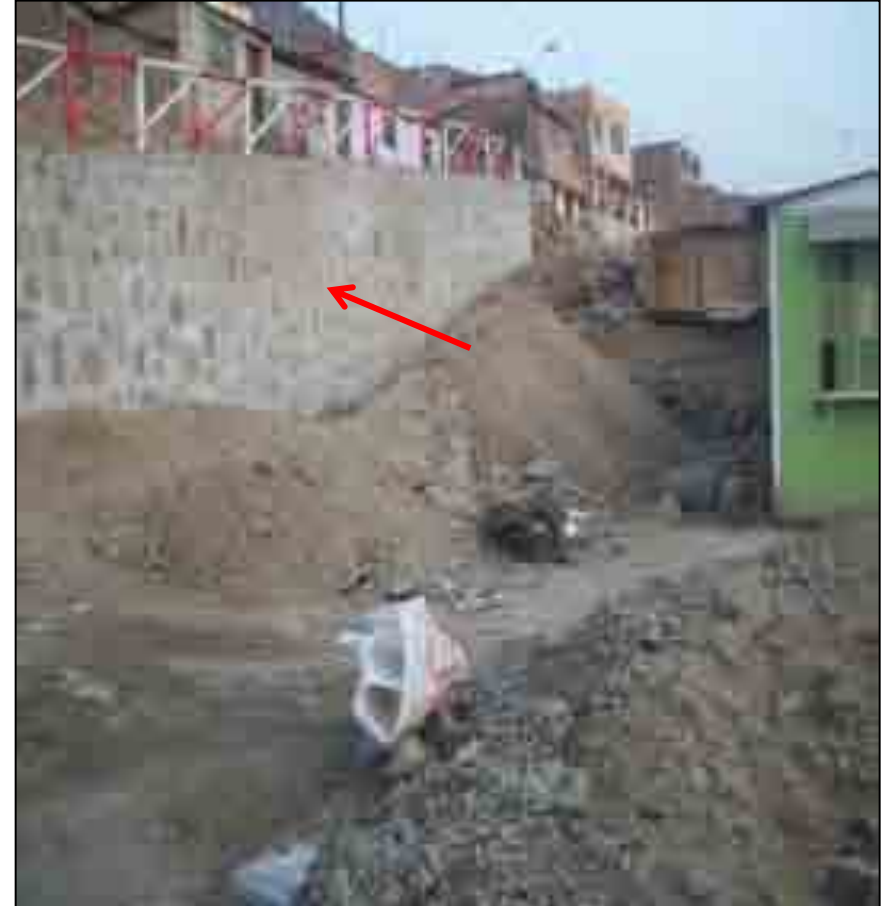
Falta de un muro de contención. Construcción de muro de contención en el pasaje 9 y 12 de octubre – asentamiento humano Colligue 2do sector santa cruz.

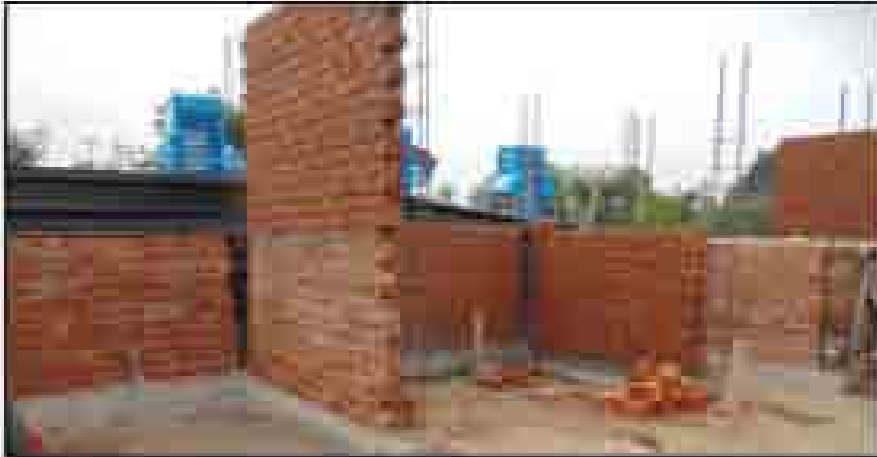
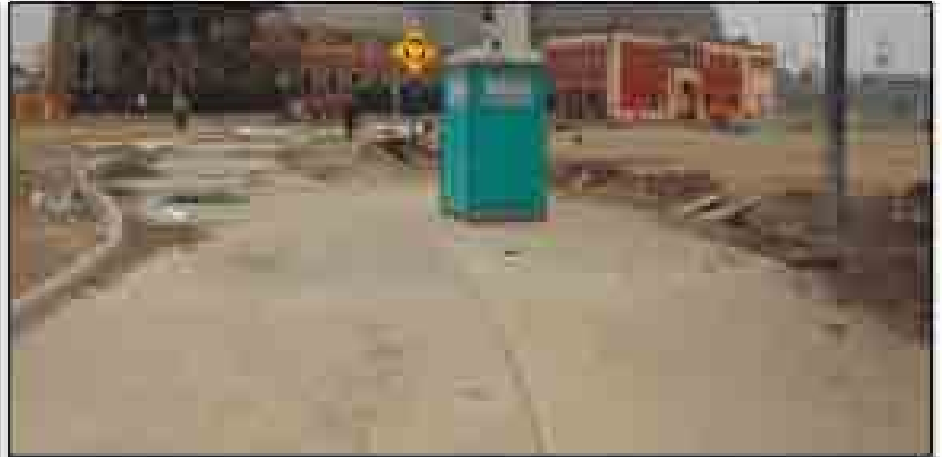
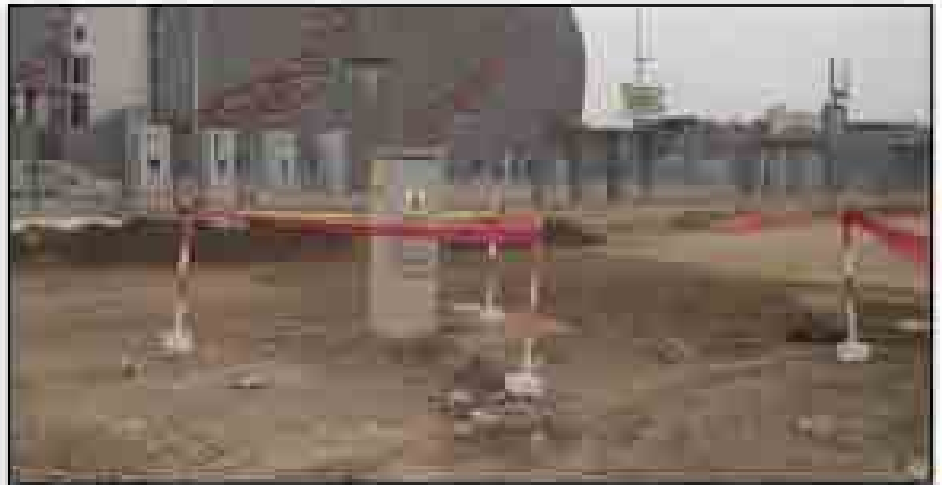
La Alameda Integración, ubicada a la espalda del Estadio Nacional, debió concluirse el 17 de octubre pasado. Sólo se ha avanzado el 50%

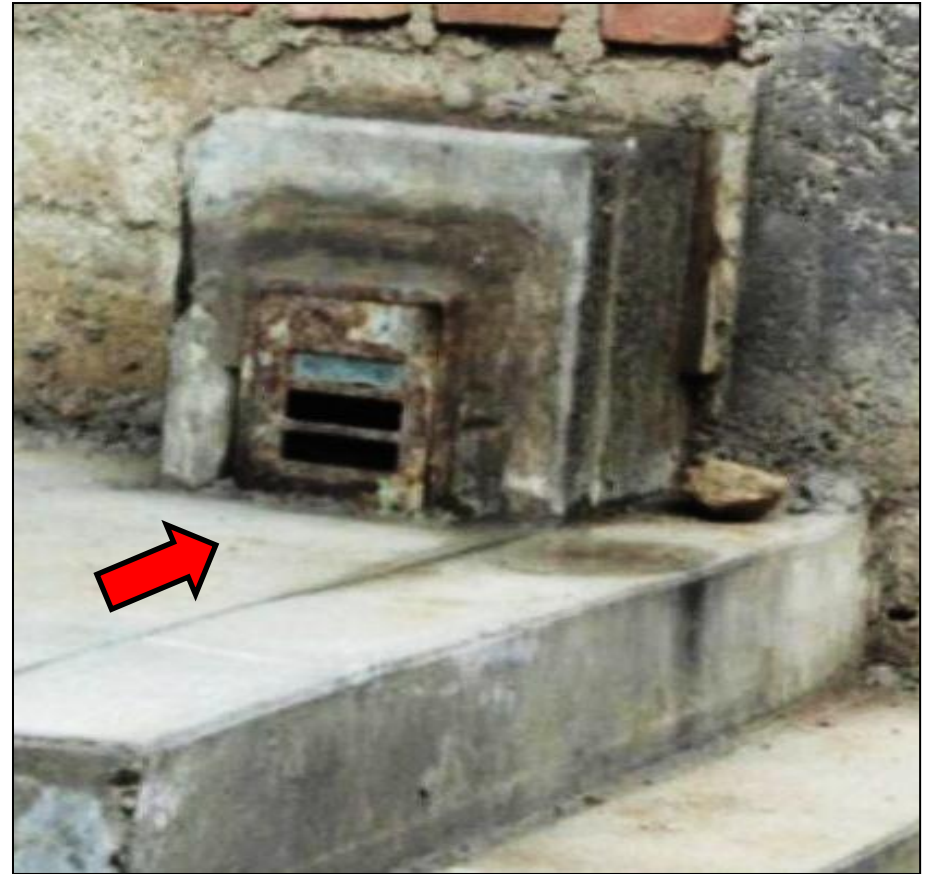
Durante la habilitación de pistas y veredas en el Asentamiento Humano Nuevo San Juan, se cubrió con cemento el medidor de luz de una vivienda

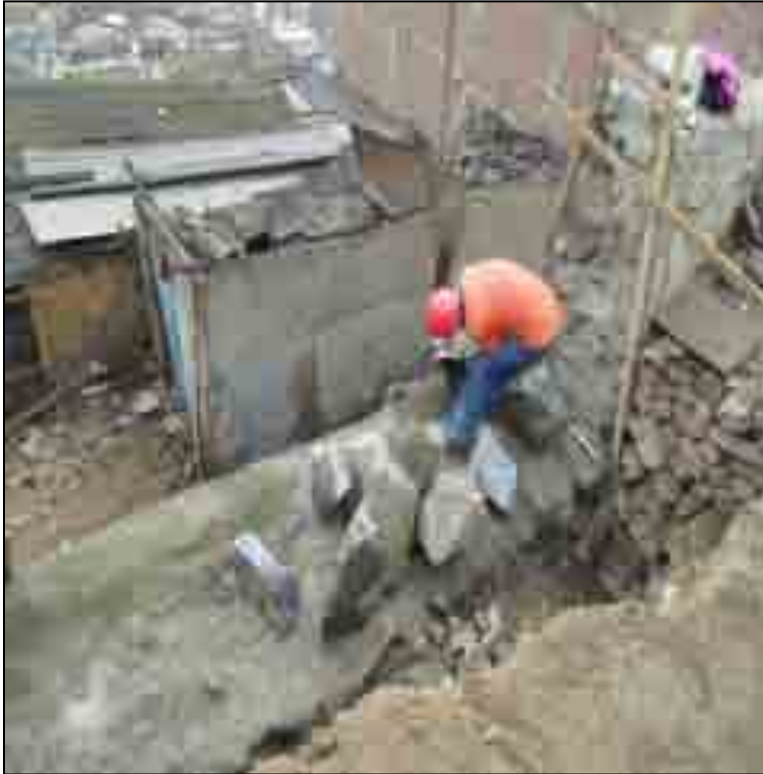
En el Asentamiento Humano 16 de Abril se está construyendo un muro de contención sin apuntalamiento al pie del talud.

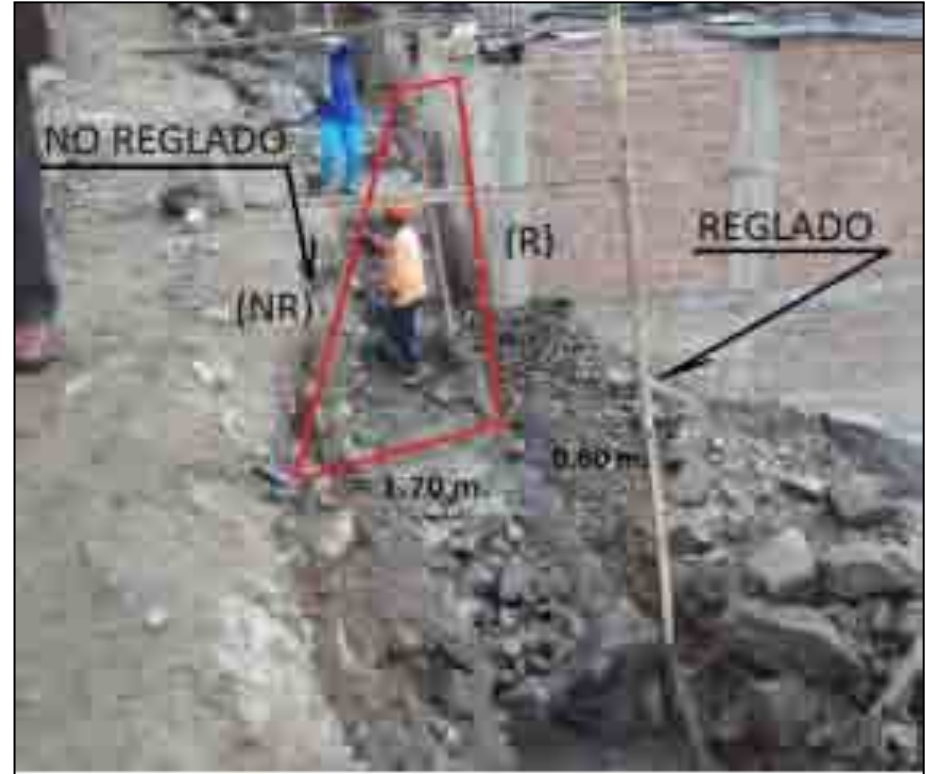
No se ha reglado a ambos lados del muro de contención, que impide medir la distancia entre el terreno natural y el muro de contención.

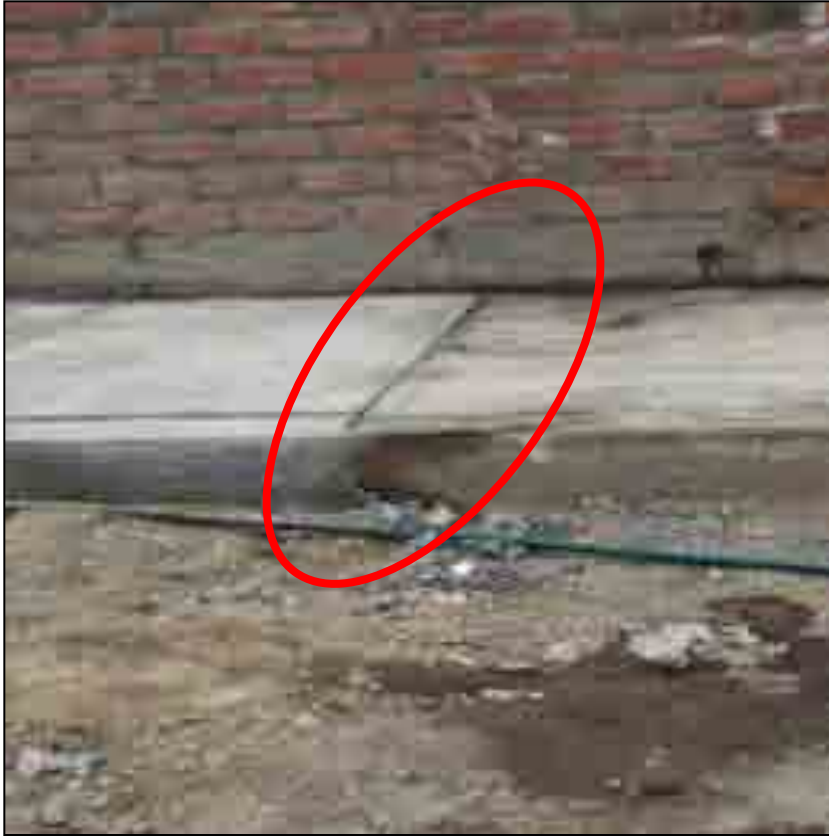
En la avenida Clara Balbuena, el concreto nuevo fue vaciado sobre el ya existente durante la ejecución de la vereda.

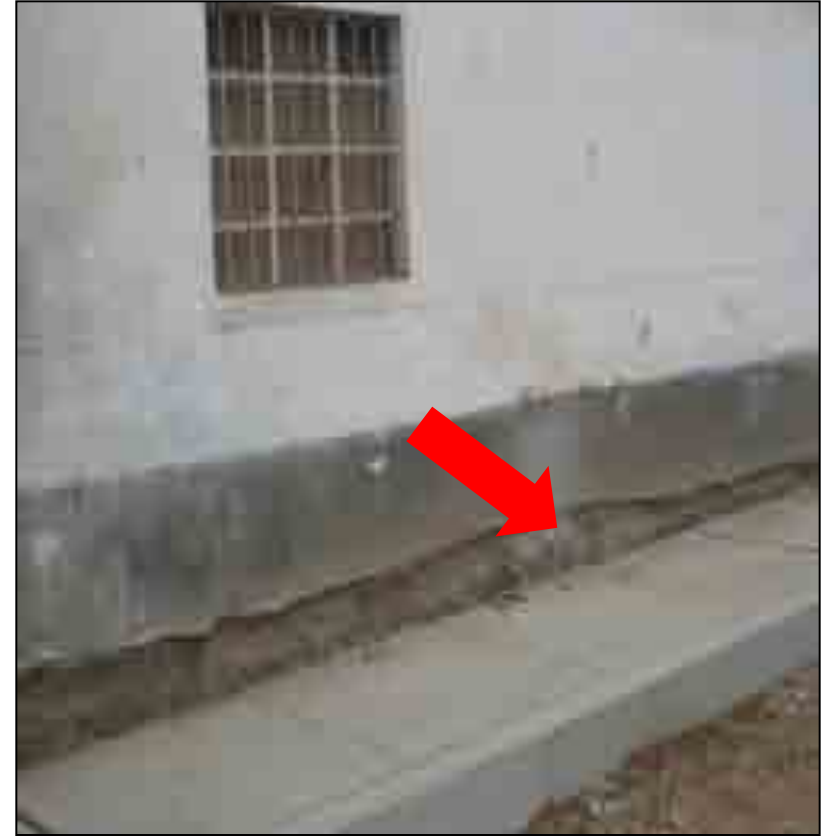
Durante la ejecución de veredas, quedaron expuestos los zócalos de las viviendas y no fueron resanados.

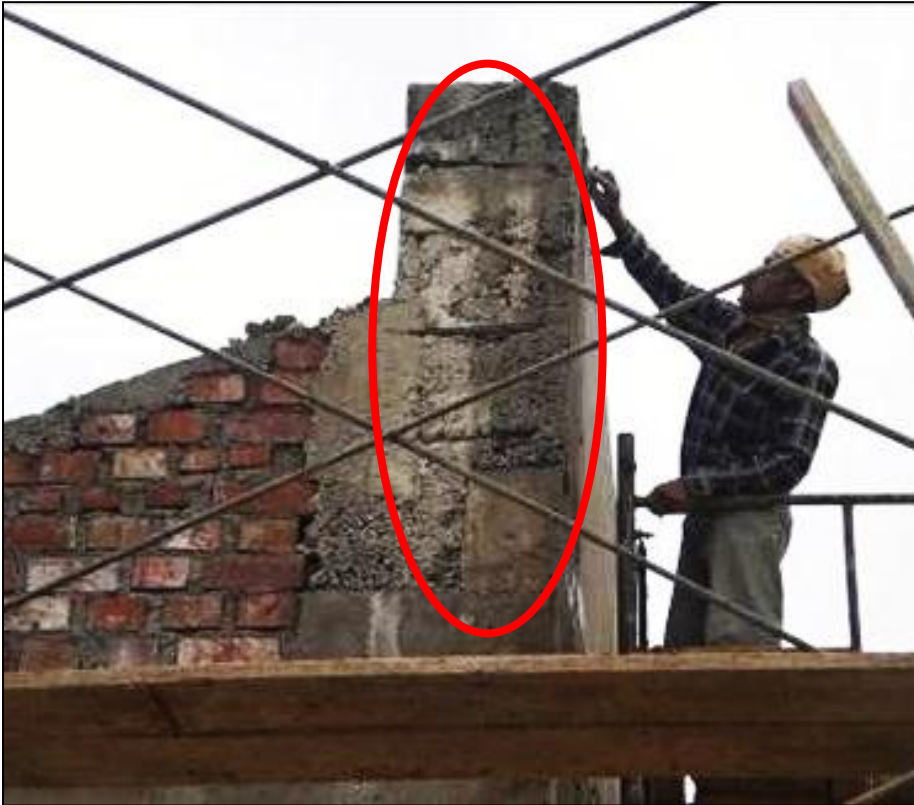
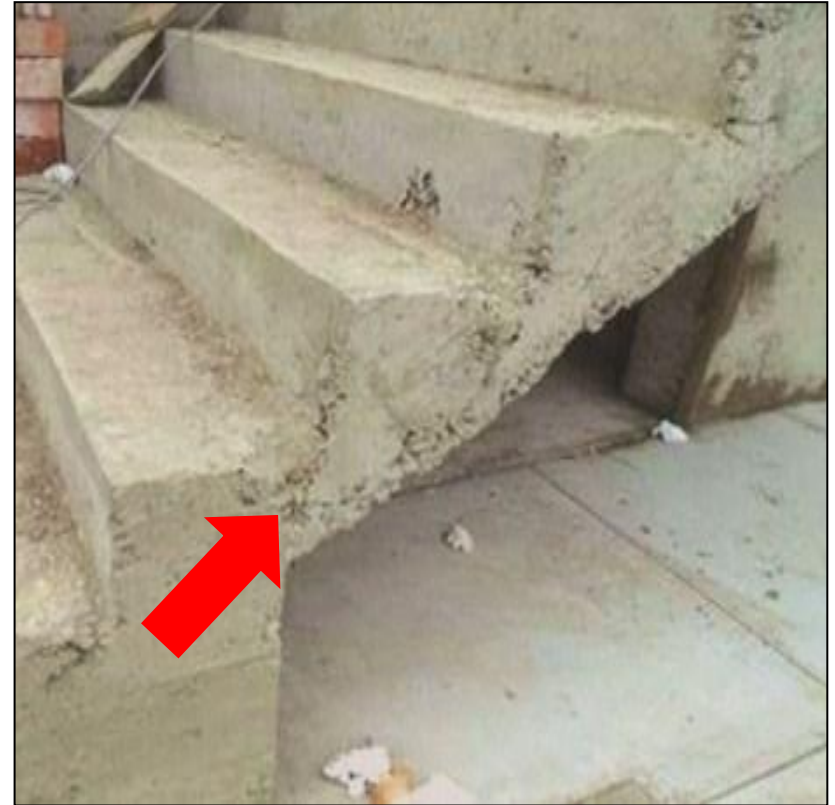
Inadecuado procedimiento constructivo en la obra «Construcción e implementación de infraestructura deportiva en el Complejo Ecológico Mayta Cápac». A la derecha se observa escalera en medio de la vereda. En ambas, se pueden ver cangrejas (grietas).

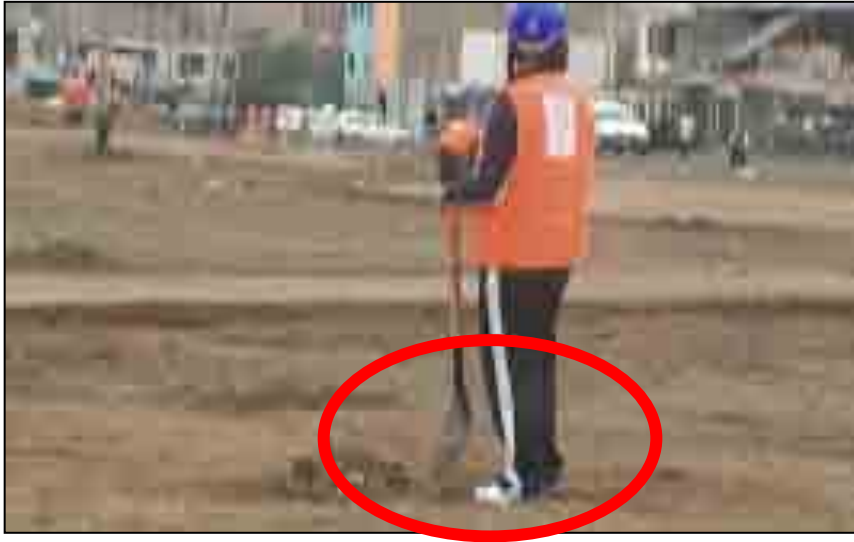
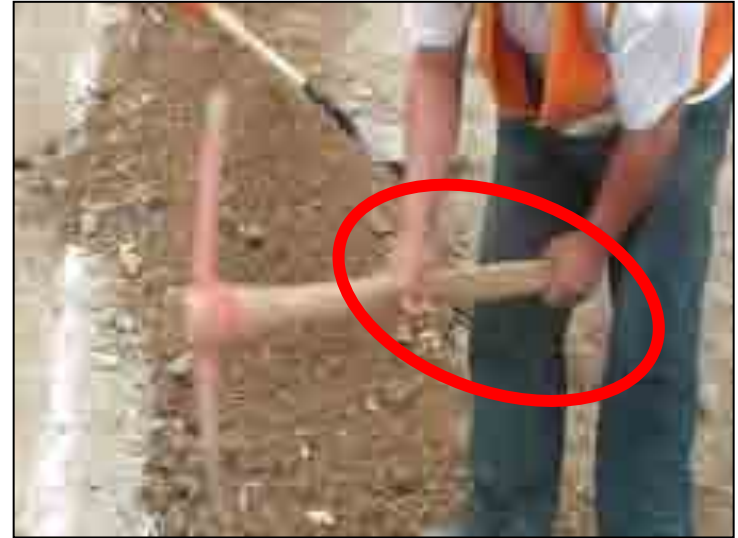
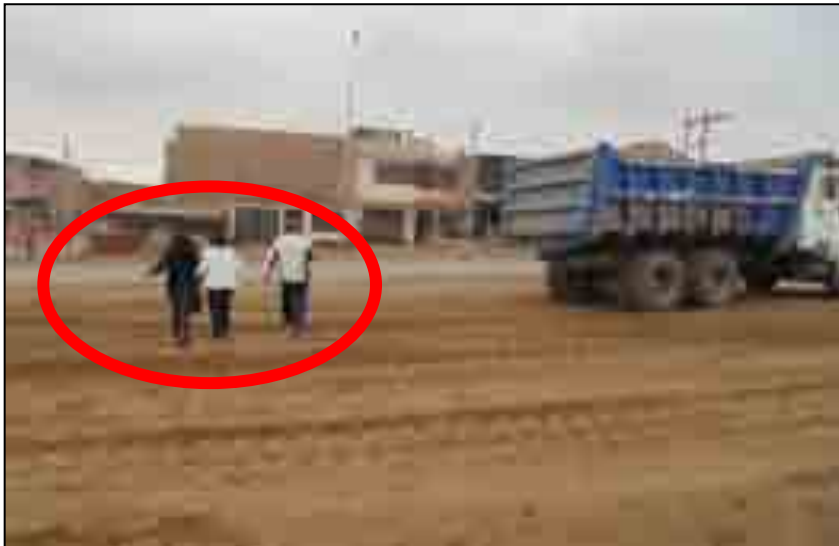
Incumplimiento de normas de seguridad en obra "Construcción de la Alameda José Carlos Mariátegui, en el uso de equipo de protección individual, señalización, vías de tránsito para terceros y delimitación del proyecto, haciendo que el público transite arriesgando su integridad física.

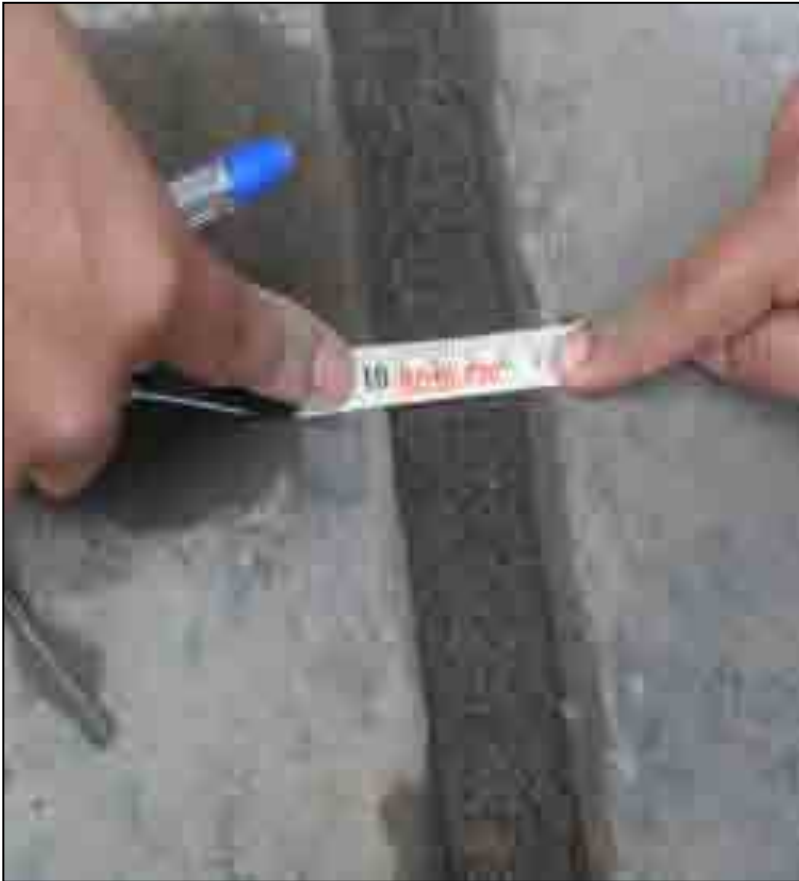
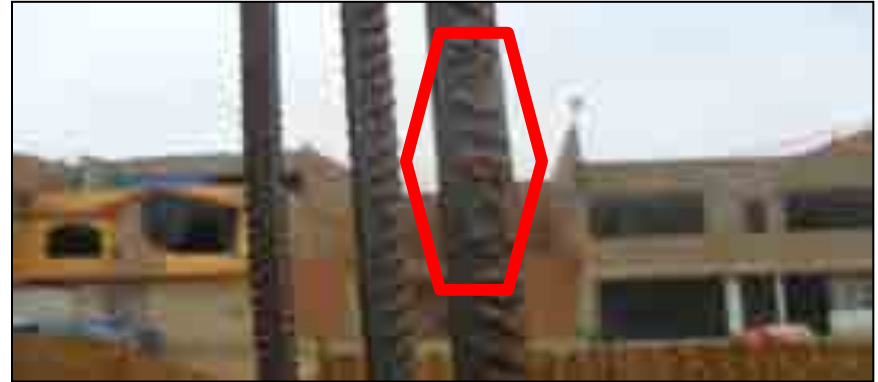
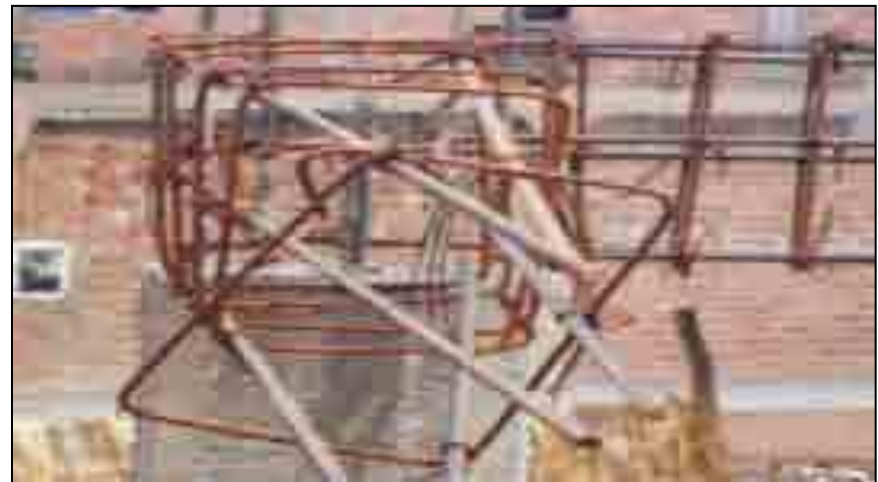
En parte de la construcción de veredas y parques de la Asociación de Viviendas Las Dalias, se utilizaron varillas de menor diámetro al establecido y estribos (soportes de varillas de refuerzo) oxidados. Las juntas de dilatación de las veredas son mayores a las establecidas.

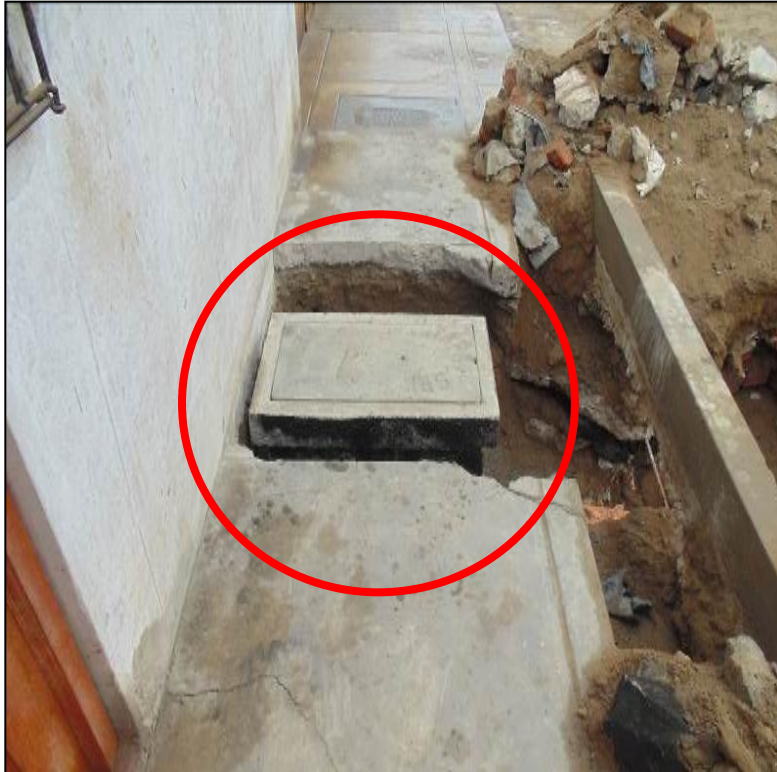
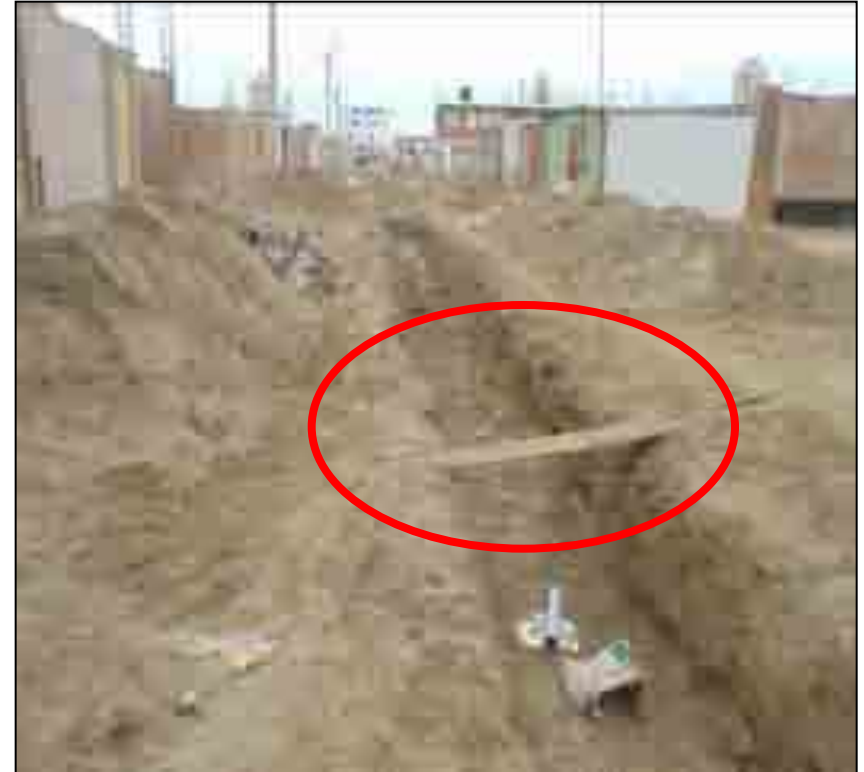
Falta de señalizaciones y pases peatonales genera el riesgo de accidentes.
Obra «Red de Alcantarillado Hijos de San José».

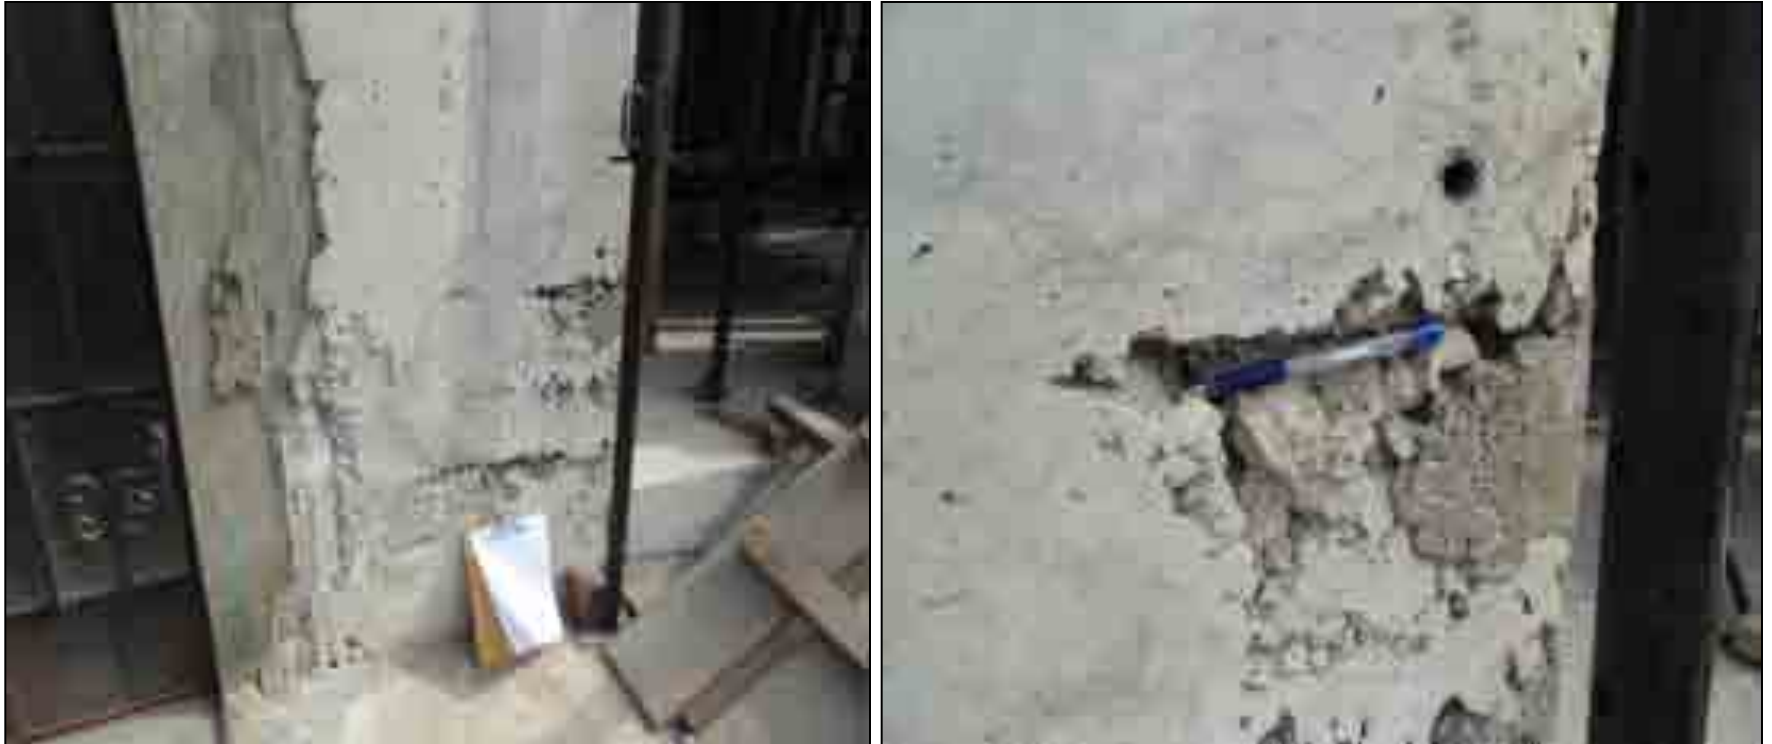
La obra, que se ejecuta sin expediente técnico, presenta deficiencias en el proceso constructivo. En varias columnas se aprecian cangrejeras. La calidad de la obra está en riesgo por la pérdida de resistencia de los elementos estructurales.

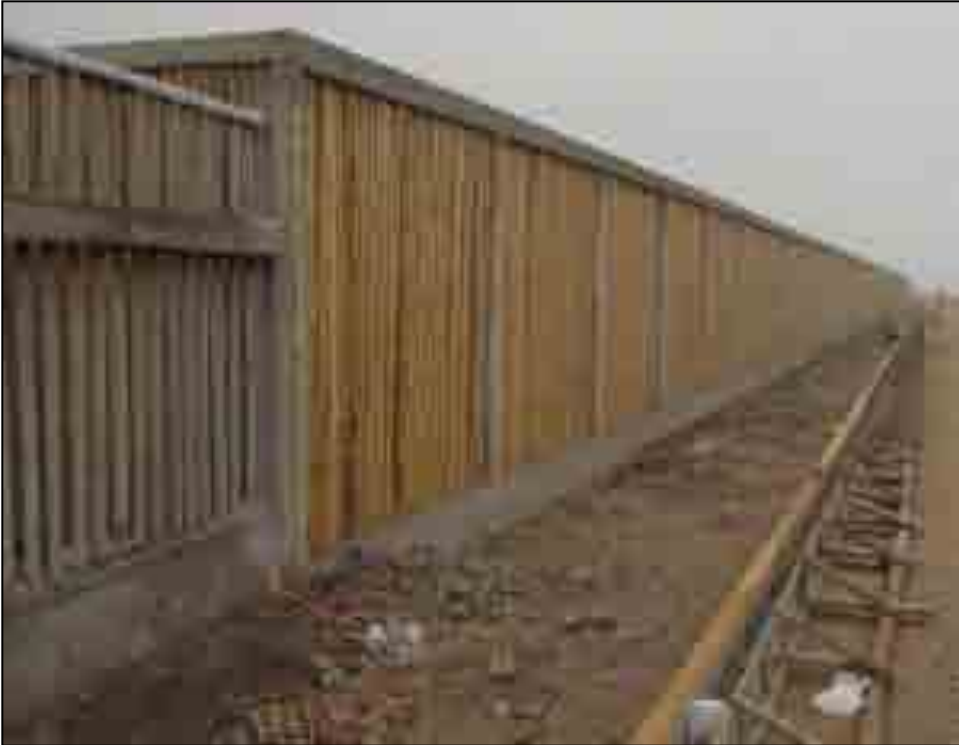
El nuevo malecón de las playas Venecia y Barlovento se quedaría sin estacionamiento vehicular. El terreno asignado para este fin en el expediente técnico pertenece al Club “Lobo de Mar”. Sin embargo, se cuenta con partida presupuestal.

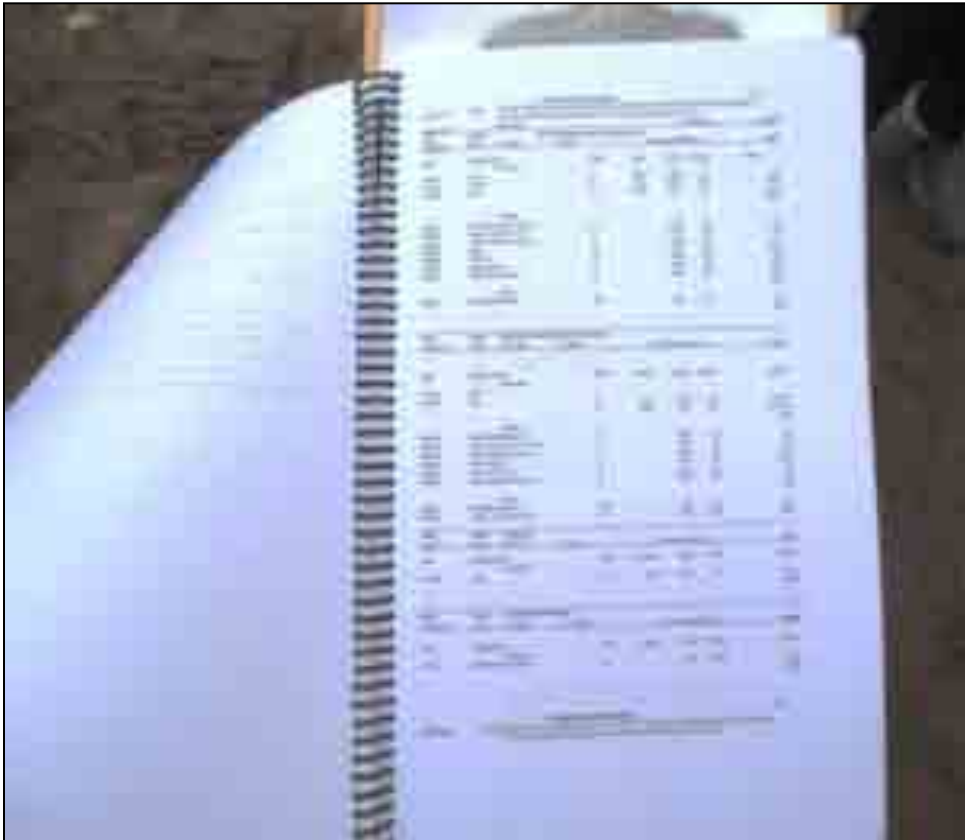
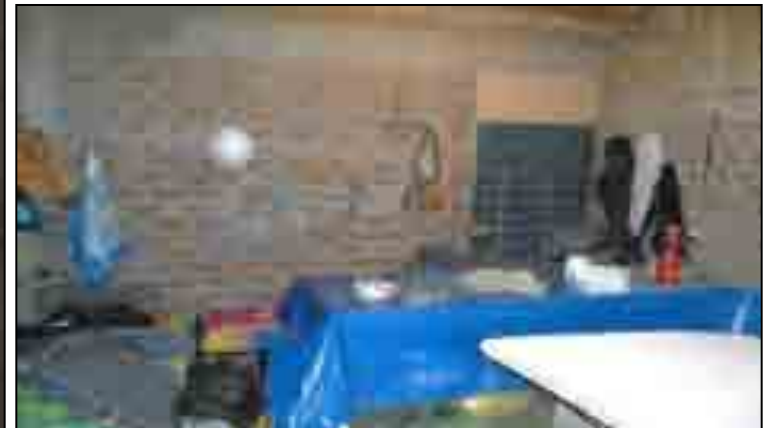
Obra del asentamiento humano Rinconada Alta-Pamplona Alta no cuenta con las firmas del ingeniero proyectista, ni está revisado por la oficina de Estudios y Obras de la municipalidad. Al costado, deficiencias en almacenamiento de materiales.

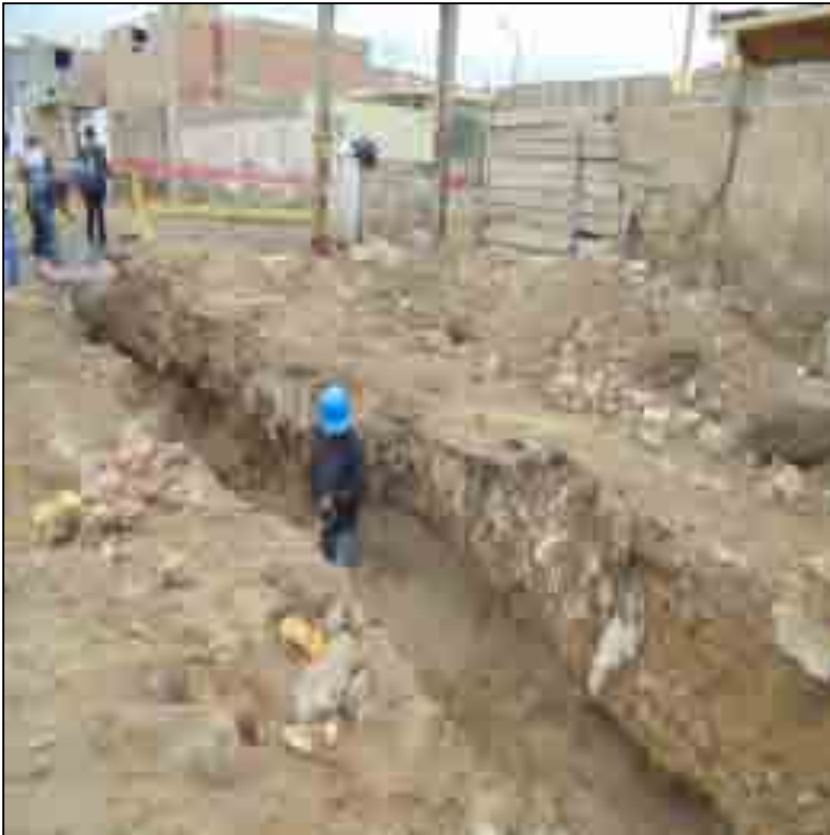
Obra «Red de Alcantarillado Hijos de San José» no cuenta con estudio de suelos lo que genera el riesgo de posibles asentamientos del terreno en futuras edificaciones .

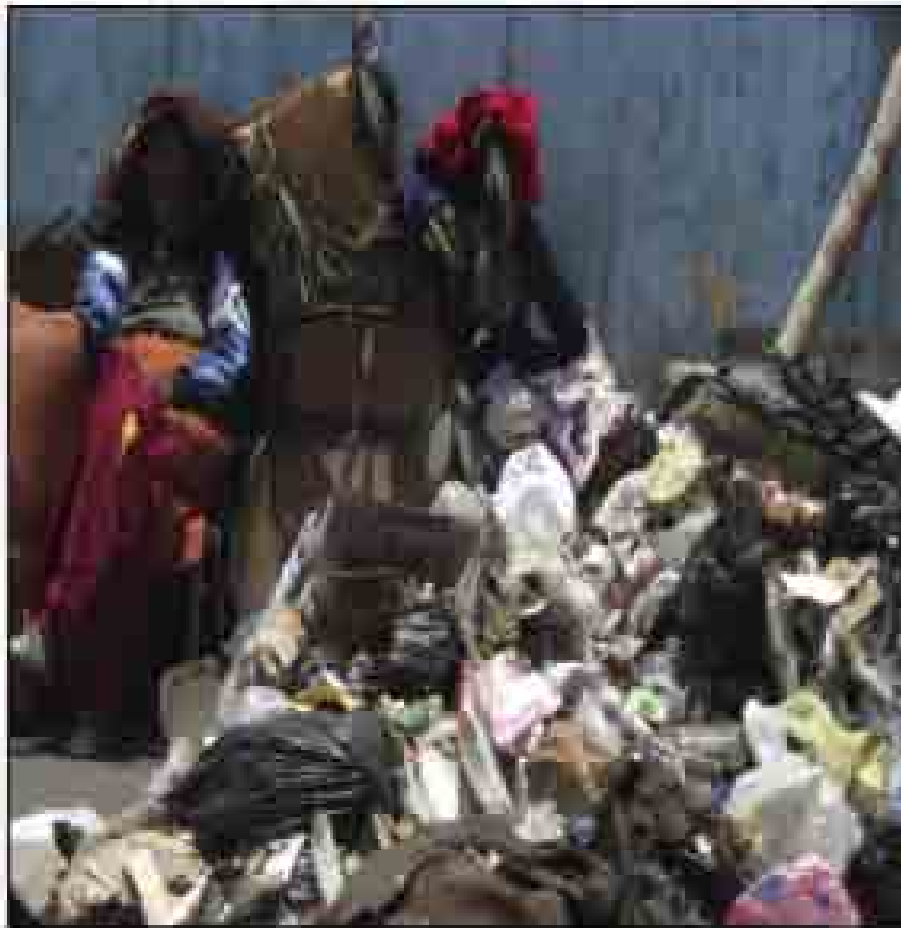
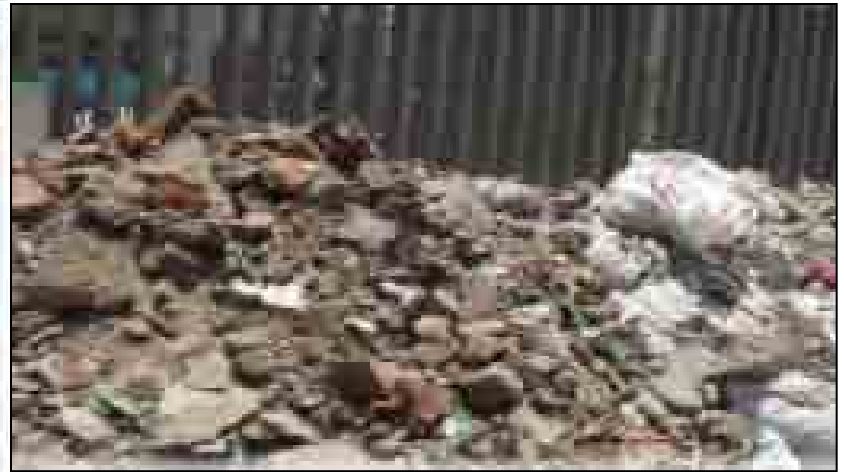
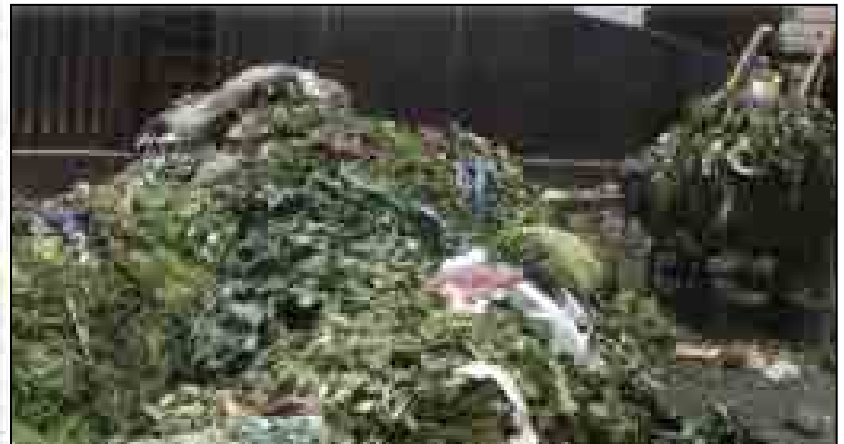
Presencia de residuos sólidos y desmante en diversos tramos de la avenida Aviación, en el Cercado de Lima (MML).
