NOTA DE PRENSA N° 144 - CG/COM

CONTRALORÍA GENERAL IDENTIFICÓ MÁS DE 460 DEFICIENCIAS EN EJECUCIÓN DE OBRAS Y EN EL SERVICIO DE LIMPIEZA PÚBLICA DE MUNICIPALIDADES

OPERATIVO
“CONTROL VECINAL”

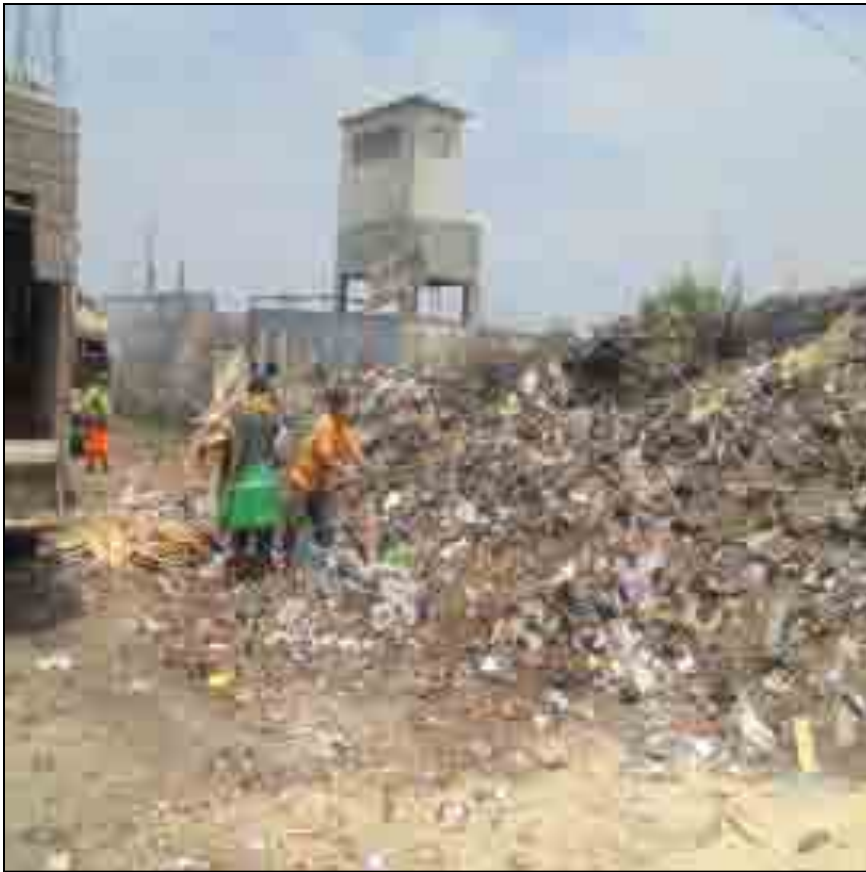
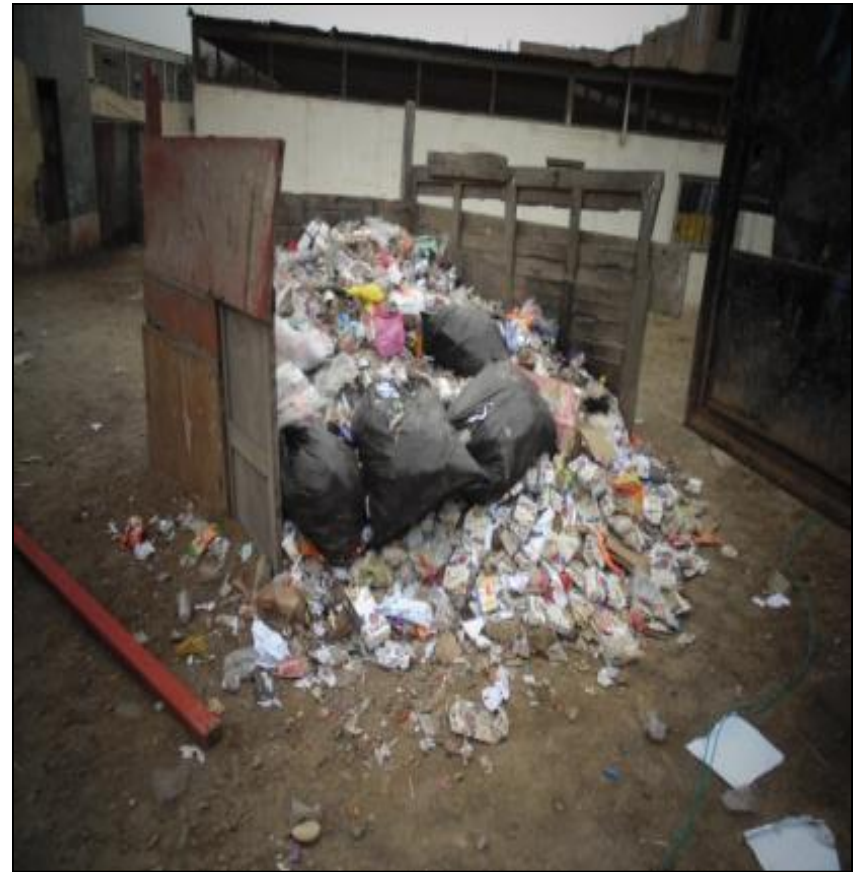
En la avenida Sucre (VMT) y en calle de Ate, se han formado botaderos informales de desmote, maleza y residuos sólidos.

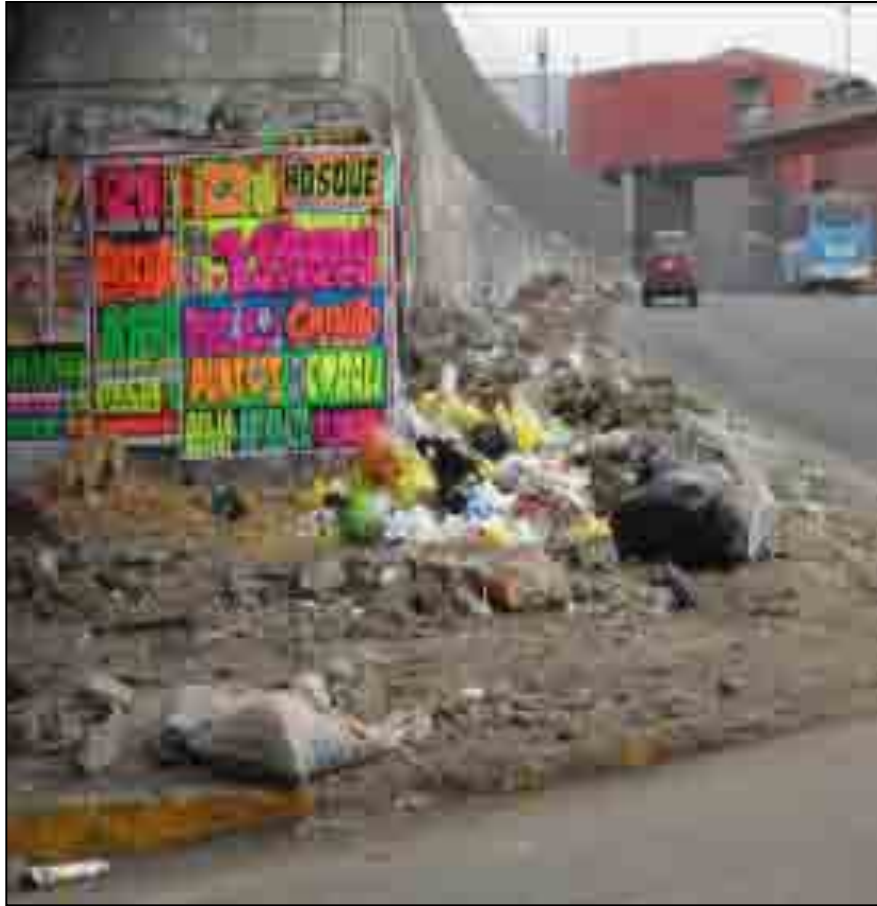
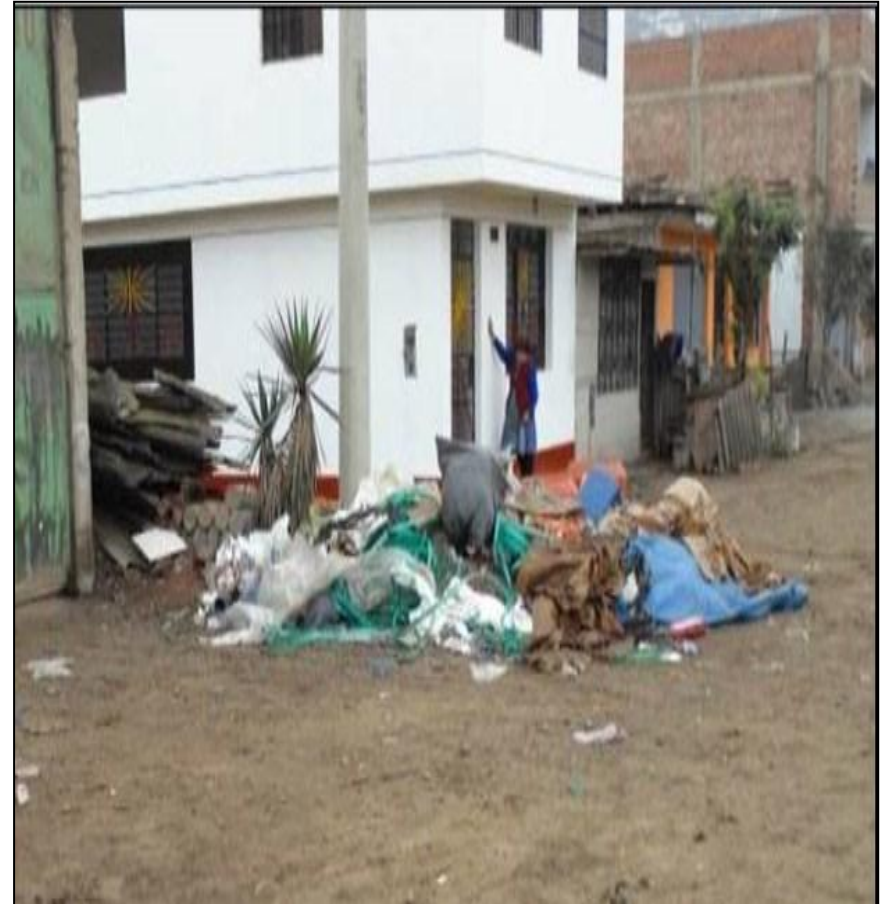
En la avenida de Los Héroes y en el jirón Las Moenas se observan residuos sólidos y desmante en forma permanente, lo que constituye un foco de contaminación para los pobladores (SJM).

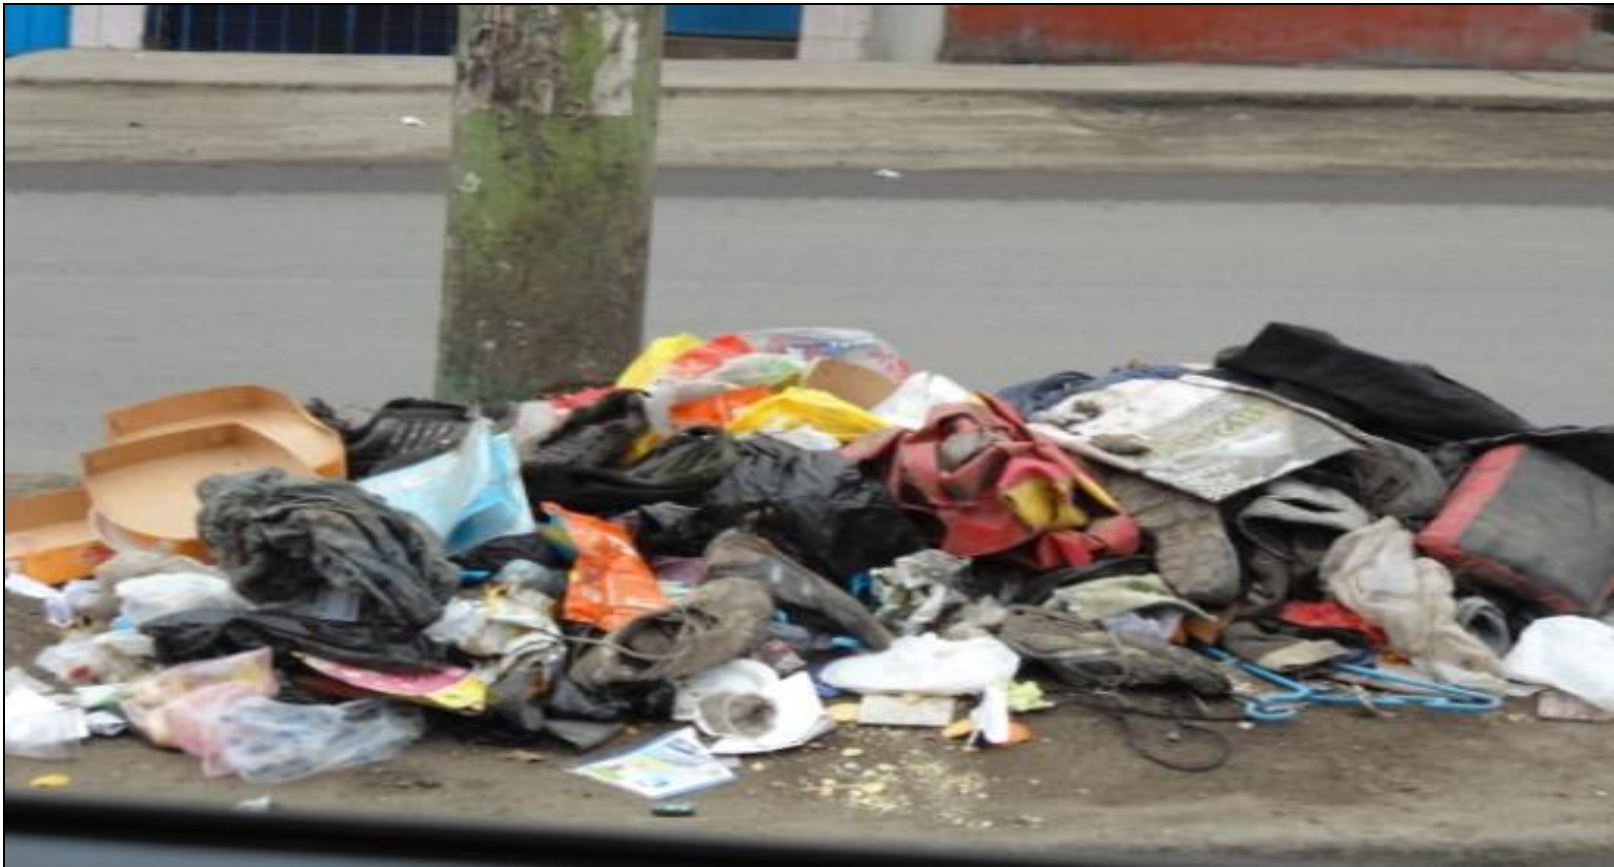
Montículos de basura en el cruce de las avenidas Fernando López y 22 de agosto en la urbanización Santa Luzmila.

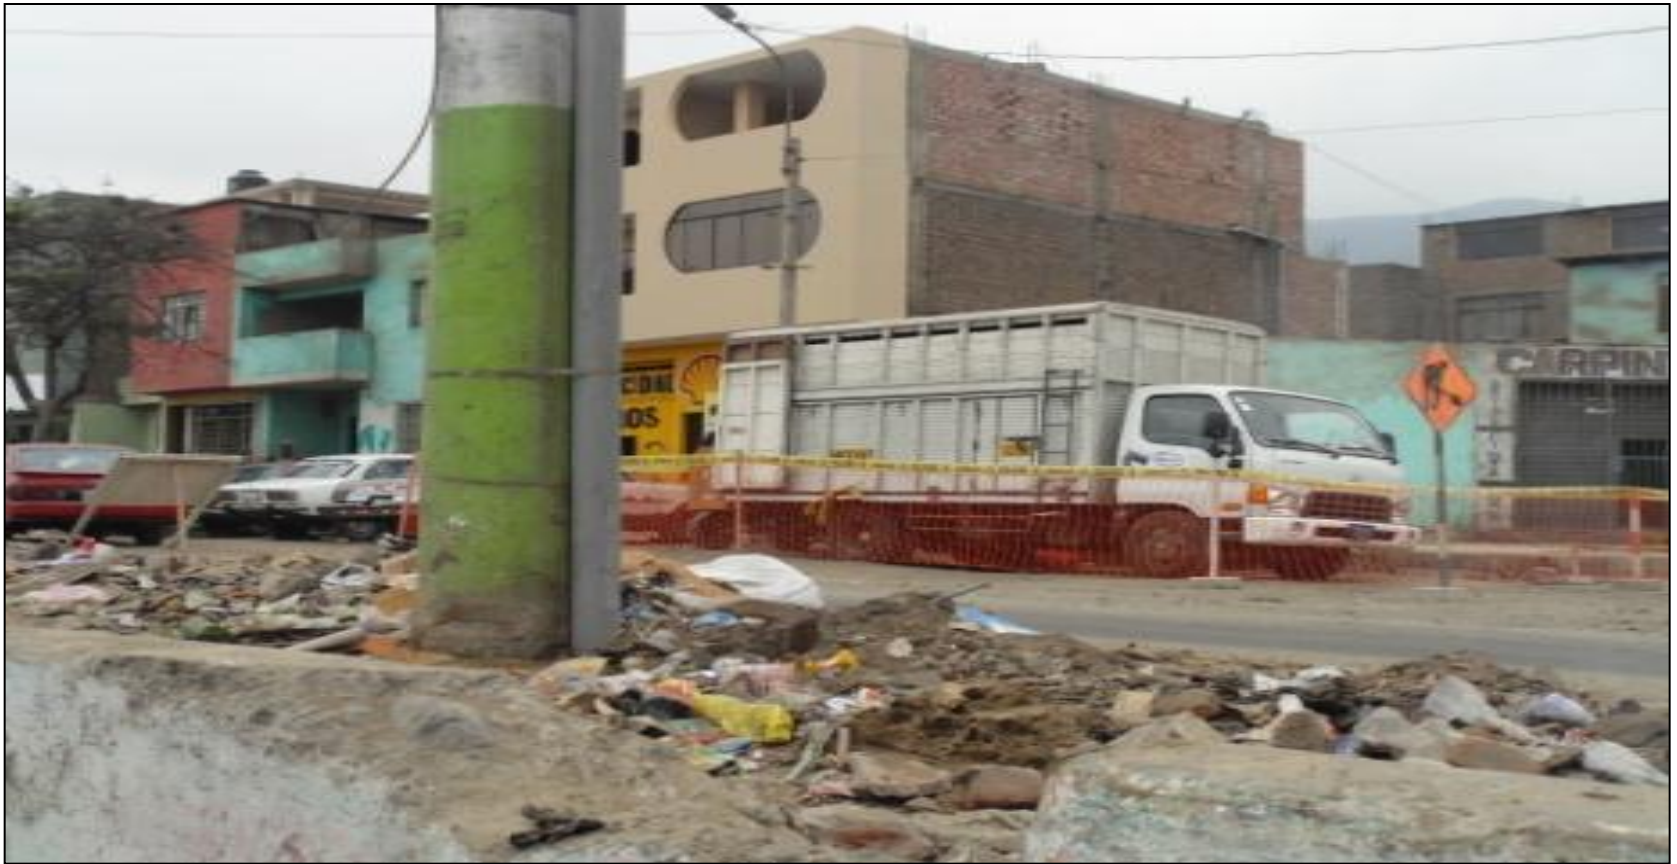
Montículos de basura en las calles de Ate.

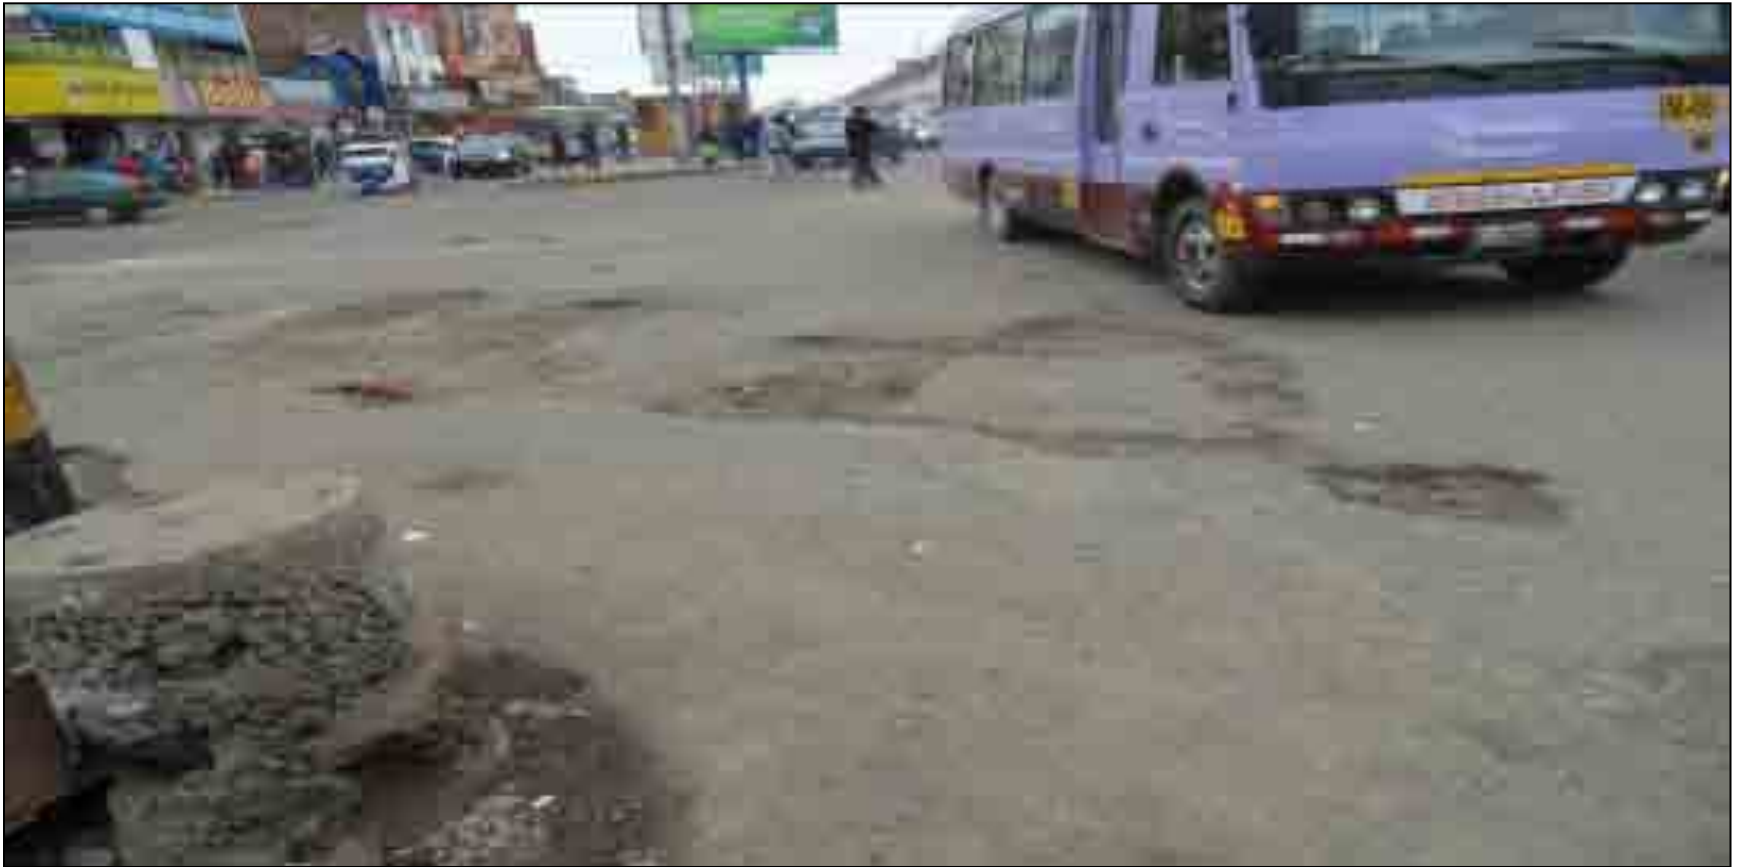
Baches en la avenida de Los Héroes.

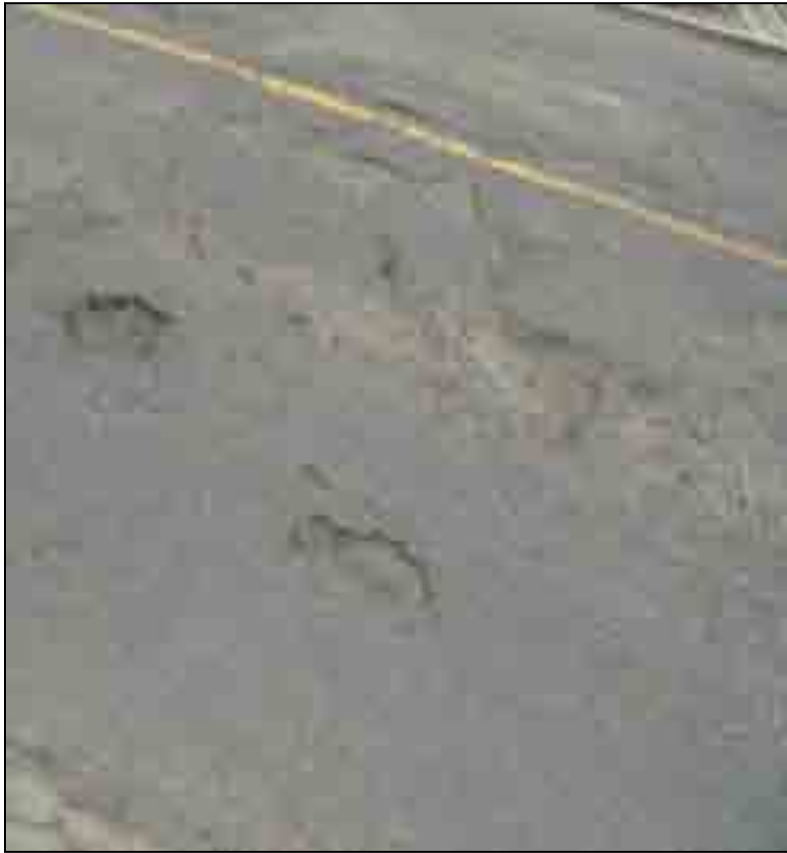
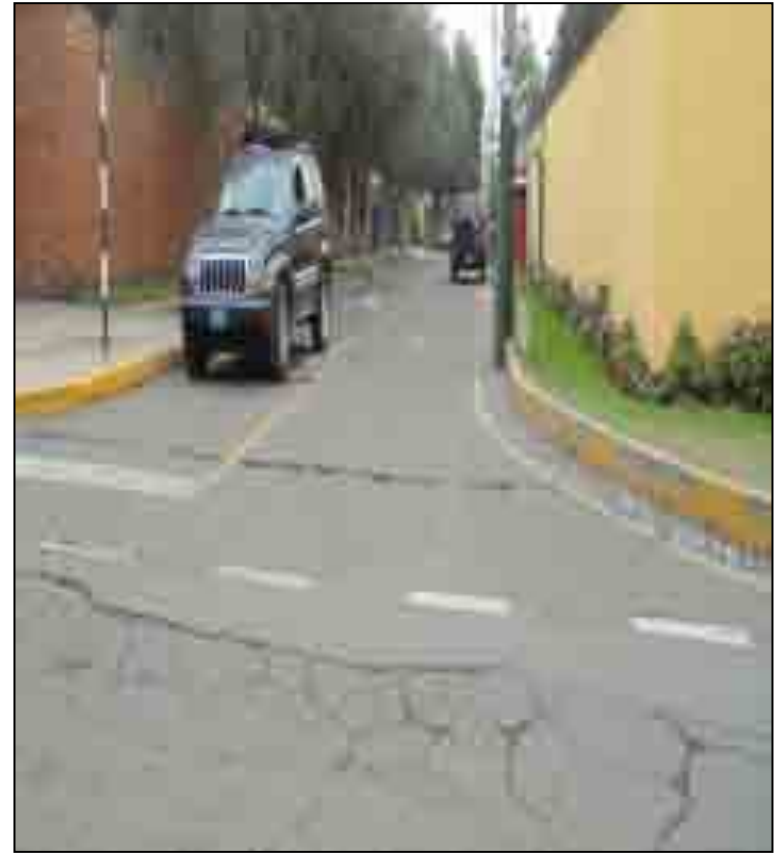
Pistas en pésimo estado de conservación avenida Monterrico Chico.

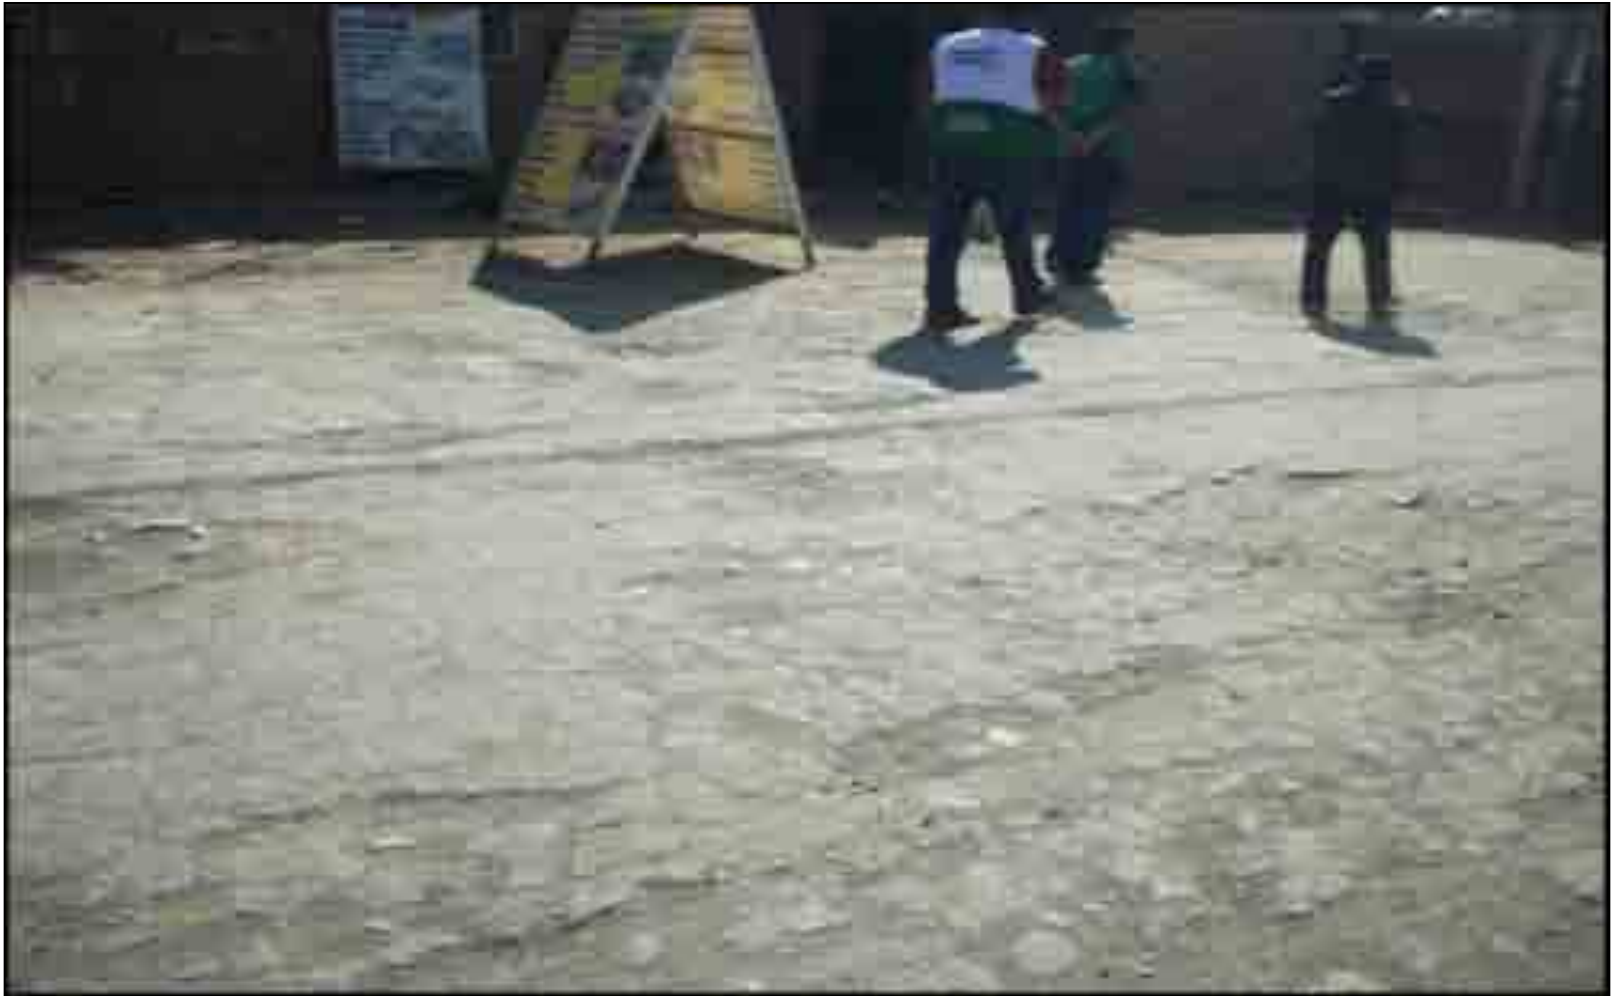
Pistas en pésimo estado de conservación en la cuadra 7 de la avenida Sáenz Peña.

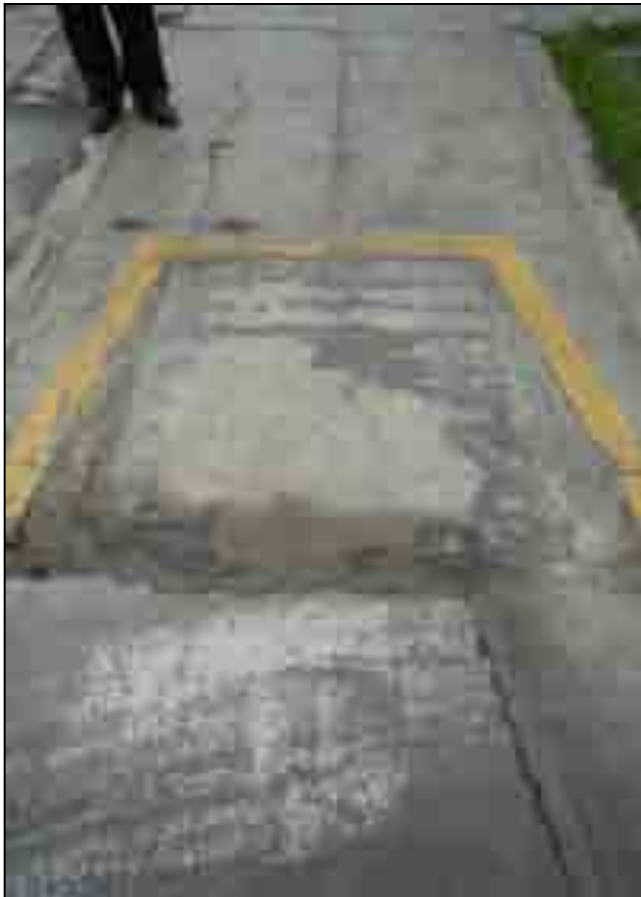
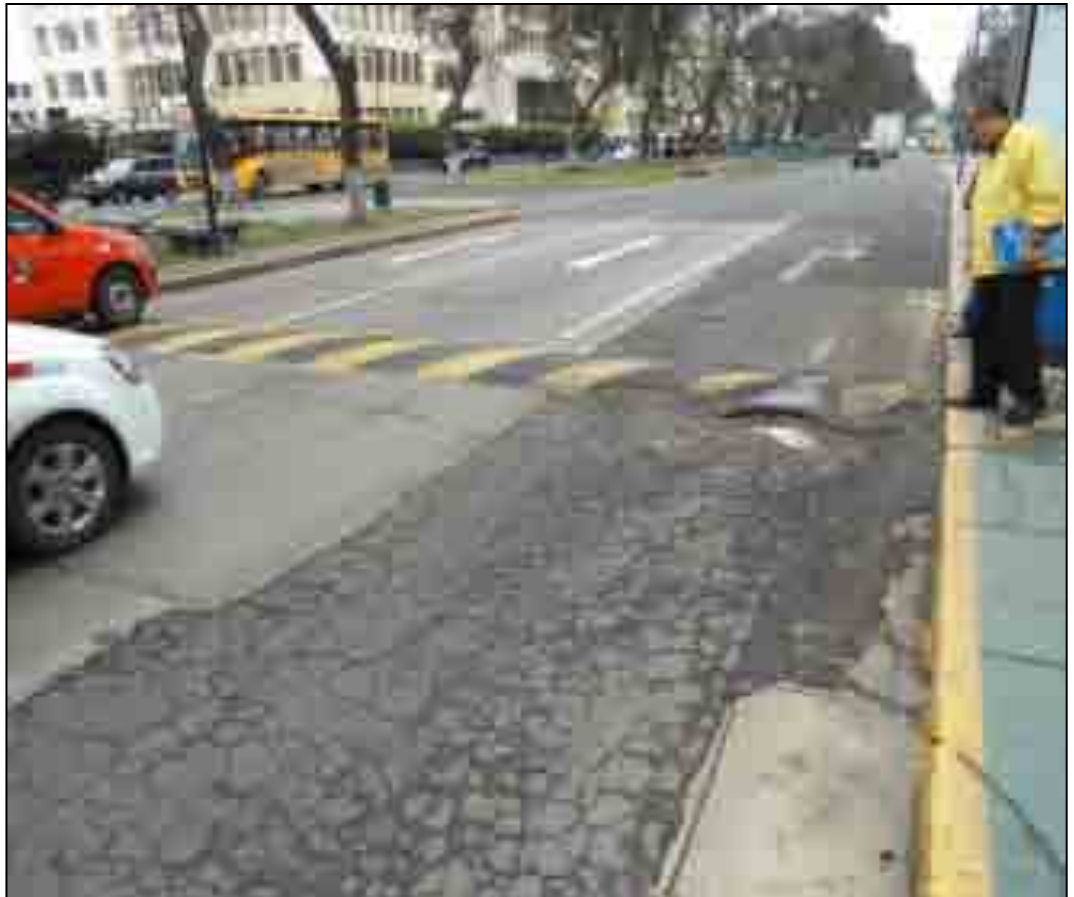
Pistas y veredas en mal estado de conservación en el cruce de las avenidas Salaverry y Pablo Bermúdez.

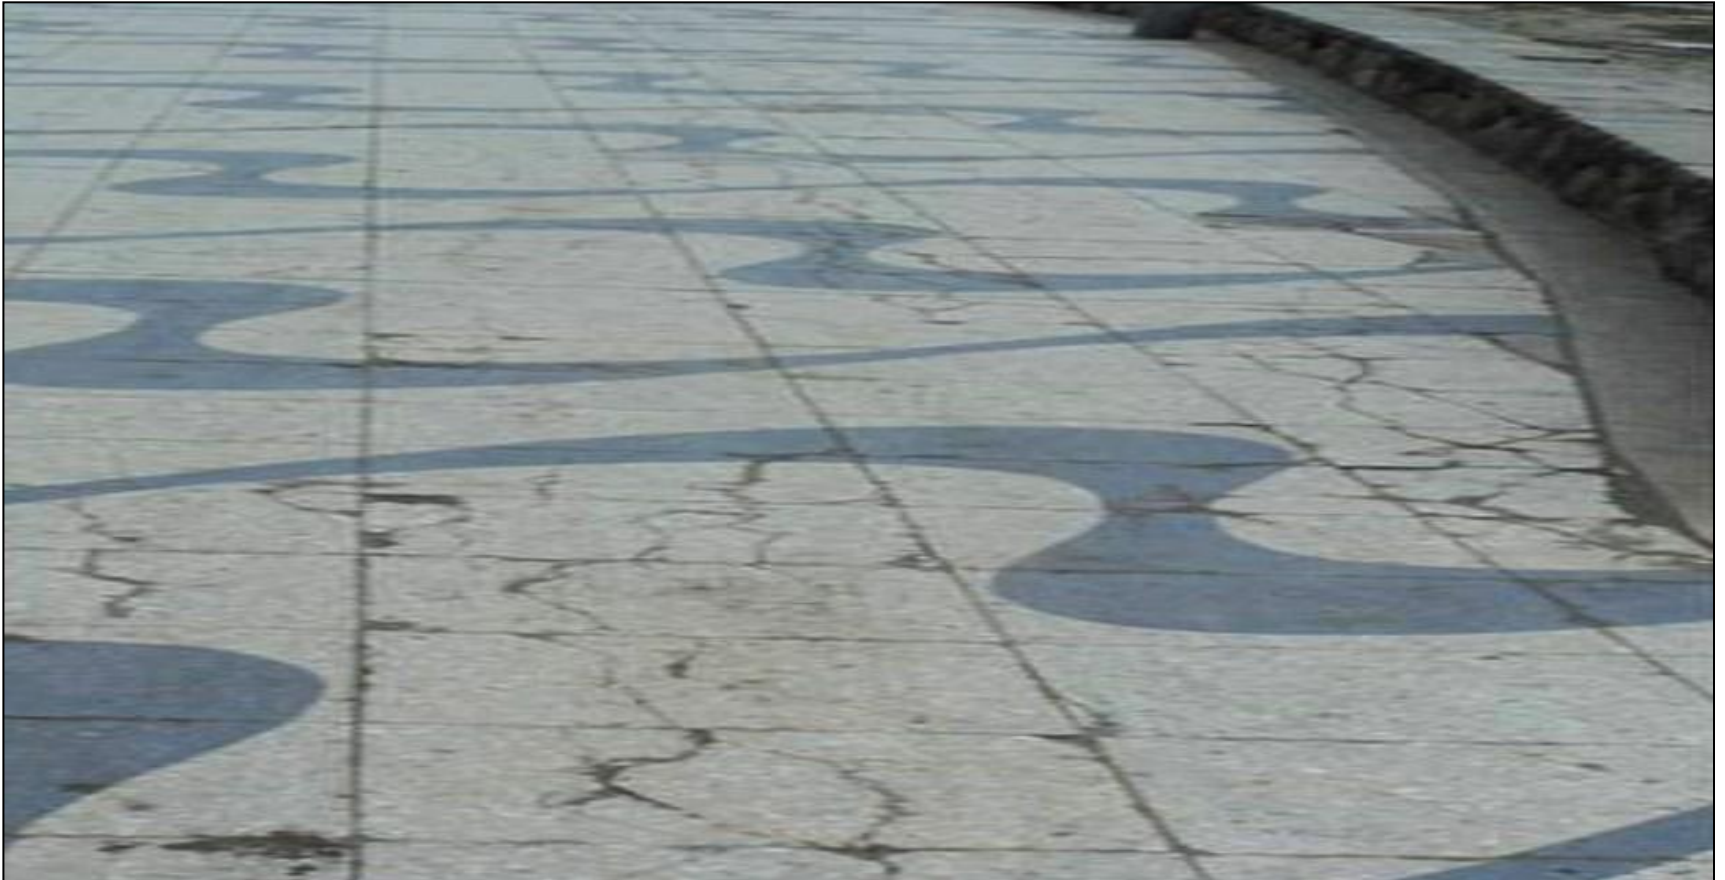
Se observan rajaduras en las losetas de hormigón se observan en todo el balneario.

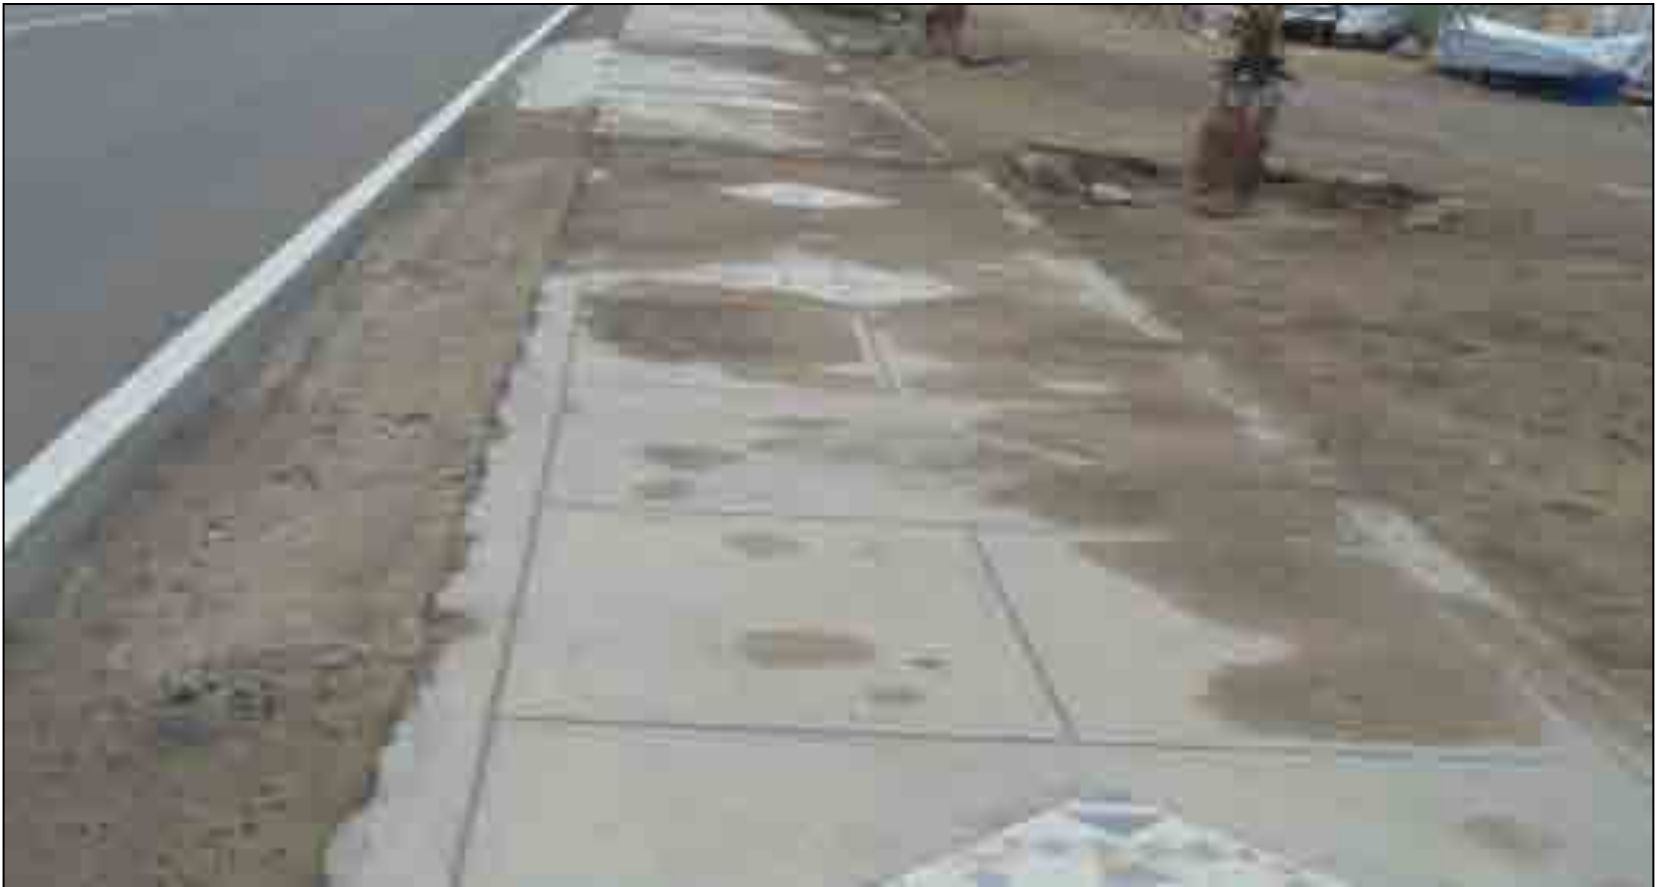
Se observa deficiente estado de veredas.

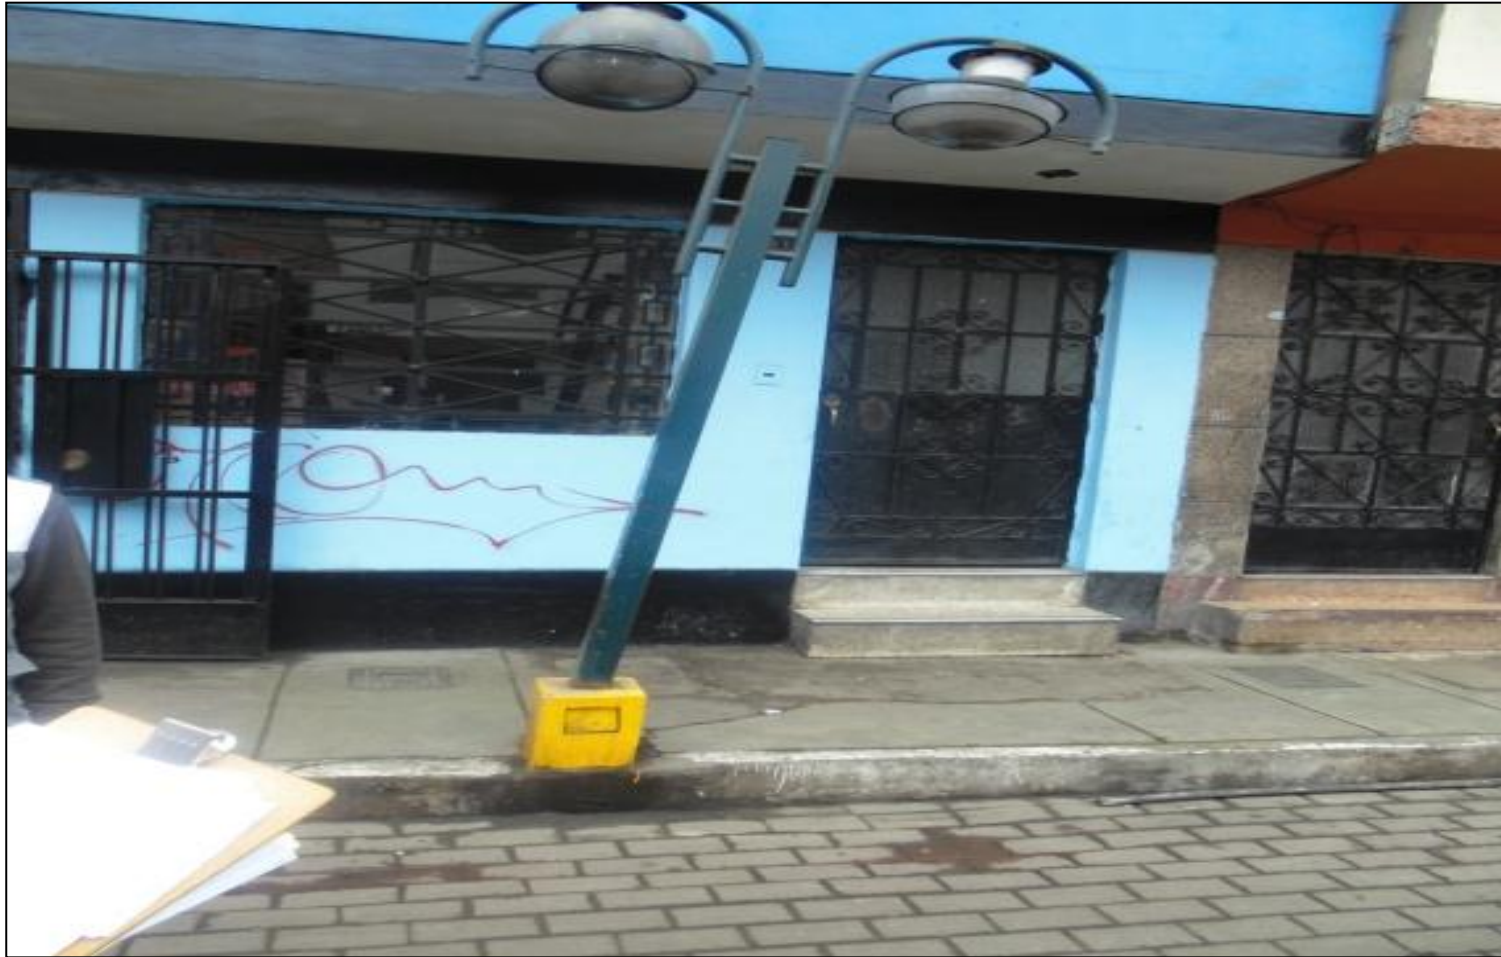
Farol inclinado en nuevo Boulevard del asentamiento humano Provivienda.

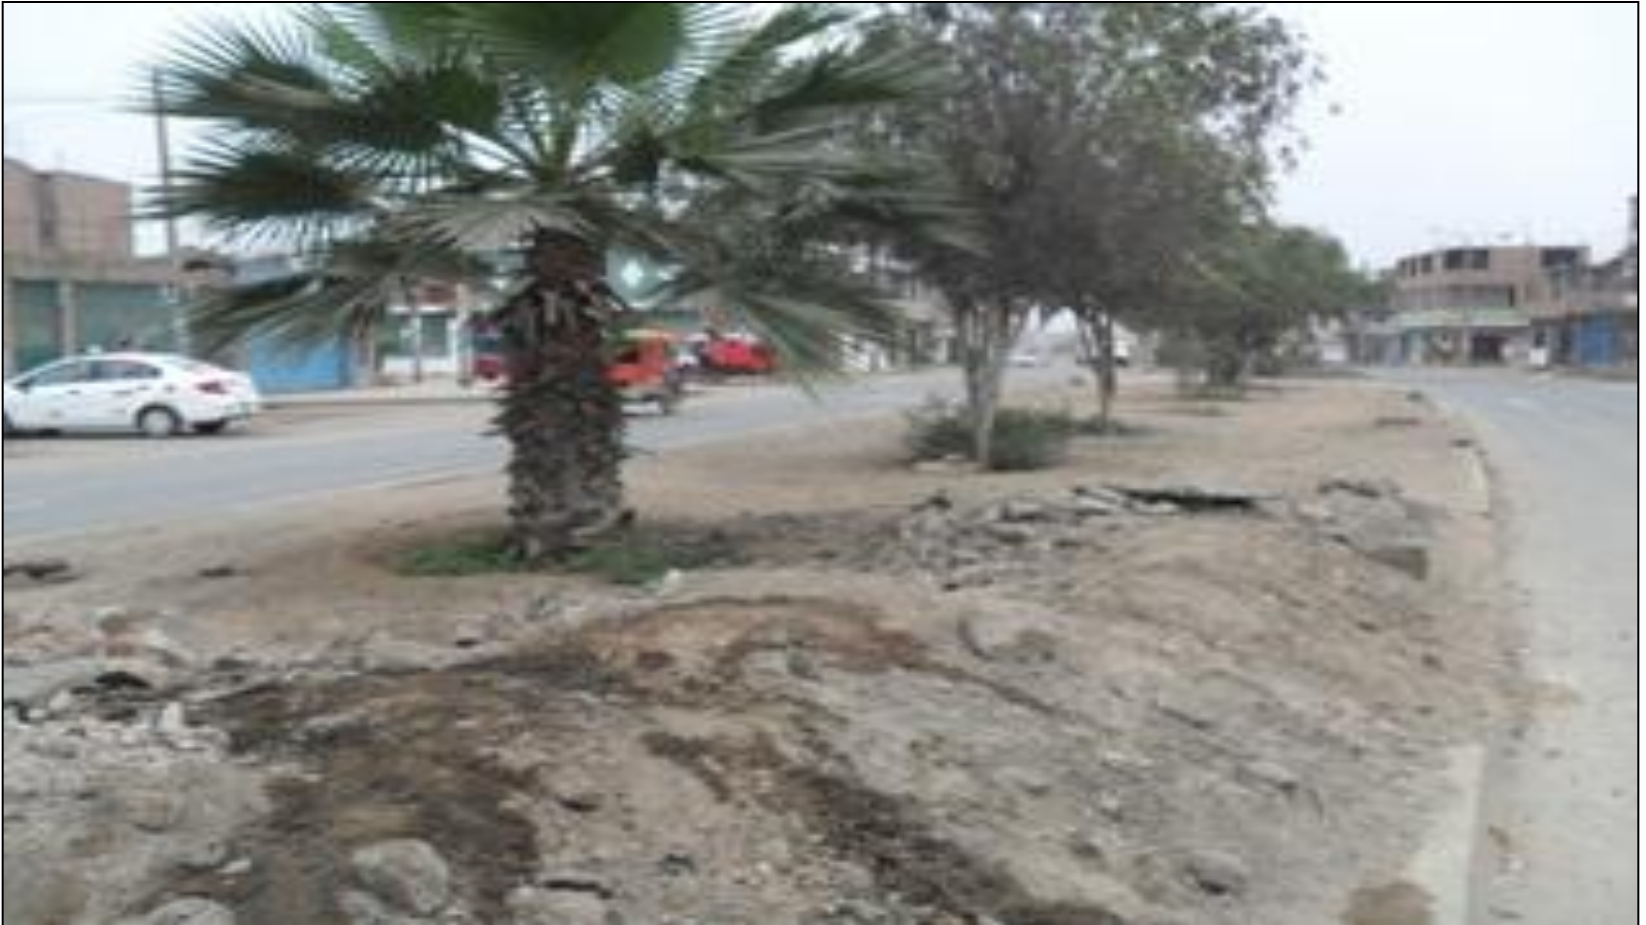
Ineficiente mantenimiento de áreas verdes en cruce de las avenidas José Carlos Mariátegui y Caudevilla.

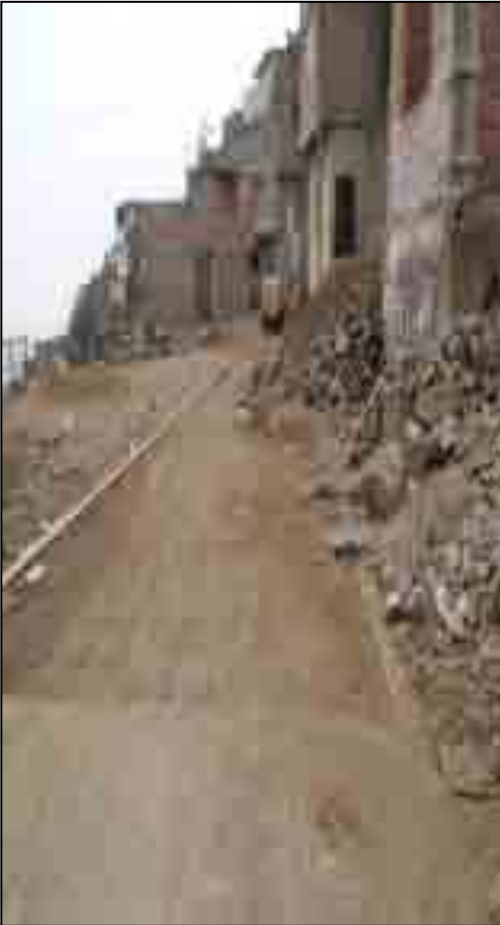
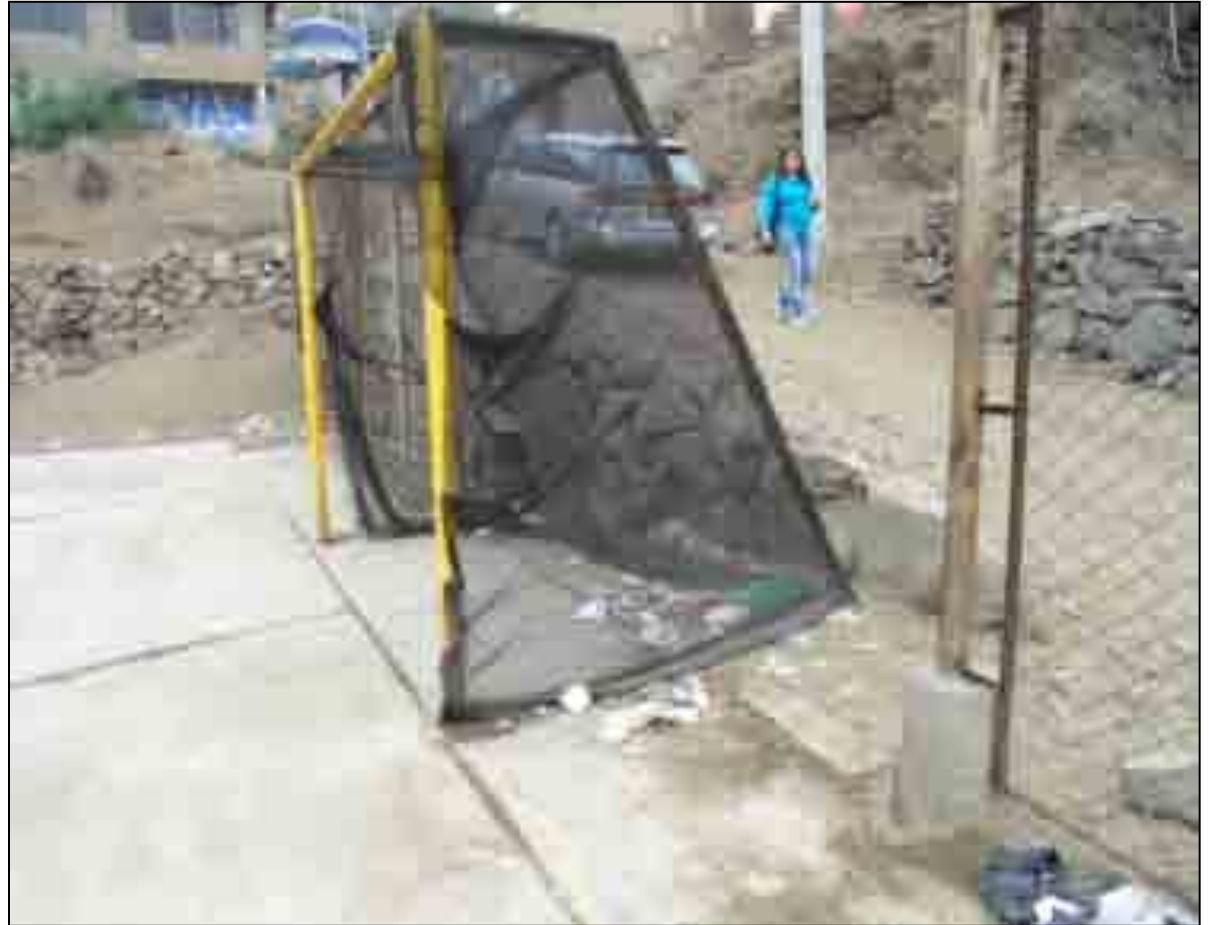
Loza deportiva completamente deteriorada y en estado de abandono. A la izquierda, desmonte en asentamiento humano San Juan de Dios.
