NOTA DE PRENSA N° 144 - CG/COM

CONTRALORÍA GENERAL IDENTIFICÓ MÁS DE 460 DEFICIENCIAS EN EJECUCIÓN DE OBRAS Y EN EL SERVICIO DE LIMPIEZA PÚBLICA DE MUNICIPALIDADES

OPERATIVO
“CONTROL VECINAL”

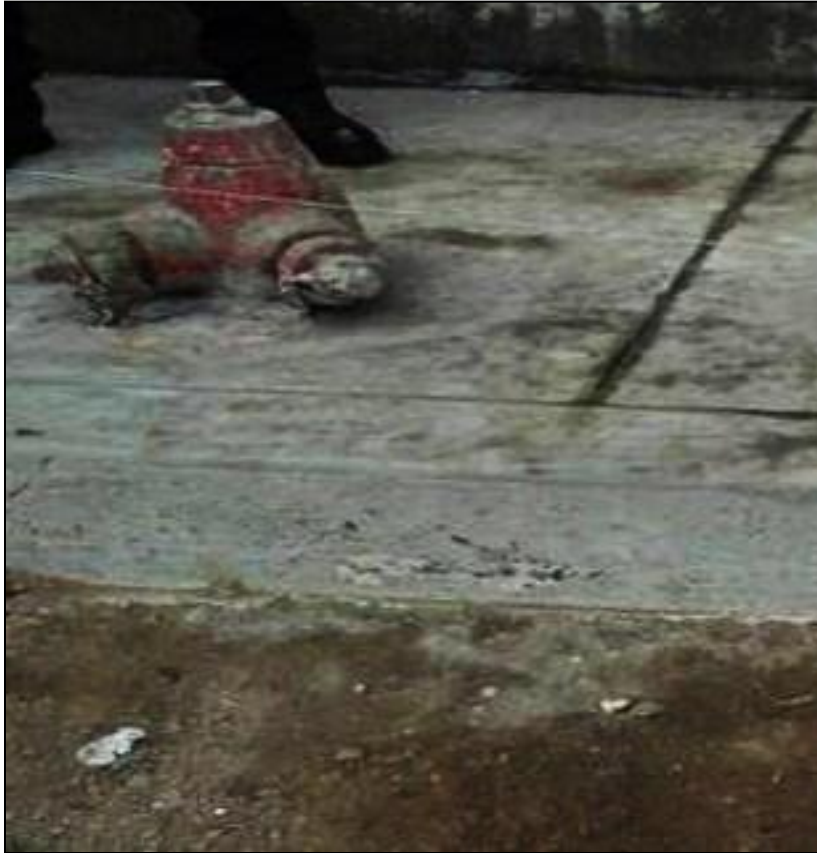
Antes (Septiembre 2012)

Durante la habilitación de la vereda en el Asentamiento Humano Cerro El Pacífico, se cubrió parcialmente con cemento el grifo contra incendio.

Obra deficiente.

Actualmente se ha reubicado el grifo contra incendio, lo cual permite el cumplimiento de su función.

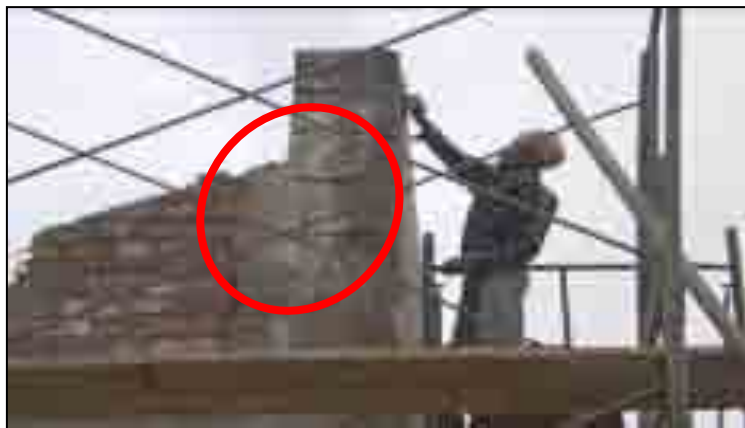
Antes (Septiembre 2012)

Inadecuado procedimiento constructivo en la obra «Construcción e implementación de infraestructura deportiva en el Complejo Ecológico Mayta Cápac». En ambas, se pueden ver cangrejas (Rajaduras).

Obra deficiente.

Actualmente la obra se encuentra culminada habiendo superado las deficiencias técnicas encontradas.

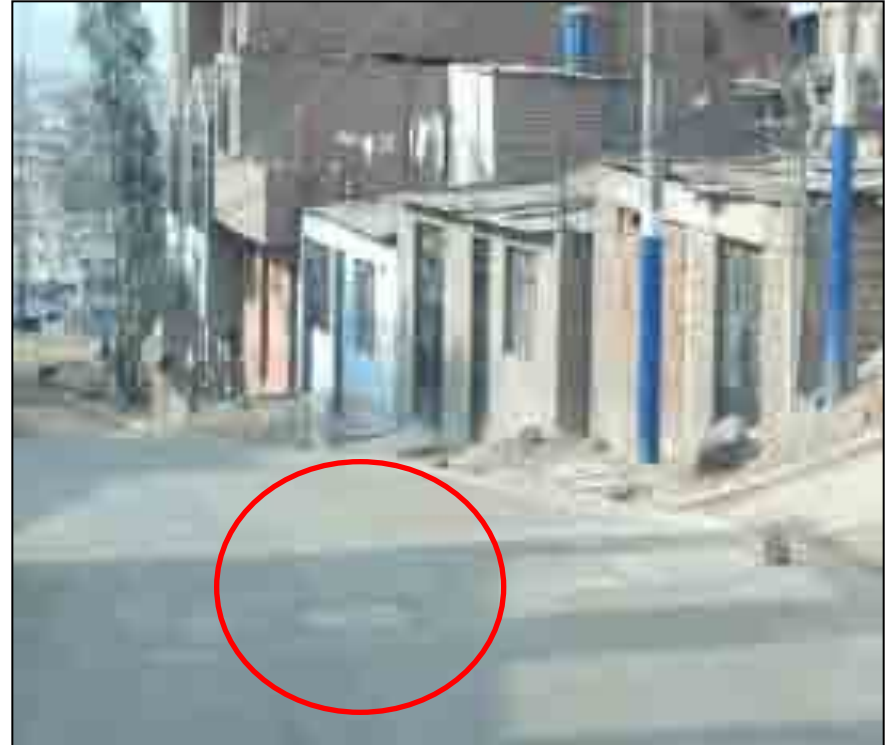
Después (Noviembre 2012)

En la obra creación de pistas y veredas del A.H Santa María, zona 3, los buzones de desagüe se encontraban en mal estado sin que el contratista realizará las reparaciones correspondientes.

Obra deficiente.

El contratista procedió a reparar los buzones de desagüe los cuales se encuentran a nivel de las pistas realizadas.

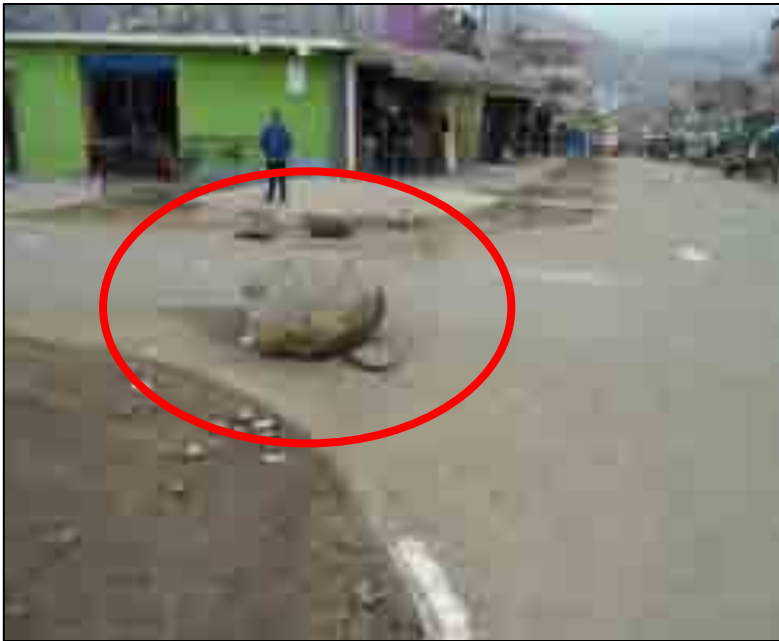
Antes (Septiembre 2012)

Presencia de material excedente de construcción, obra del Asentamiento Humano Motupe, sector 7.

Obra deficiente.

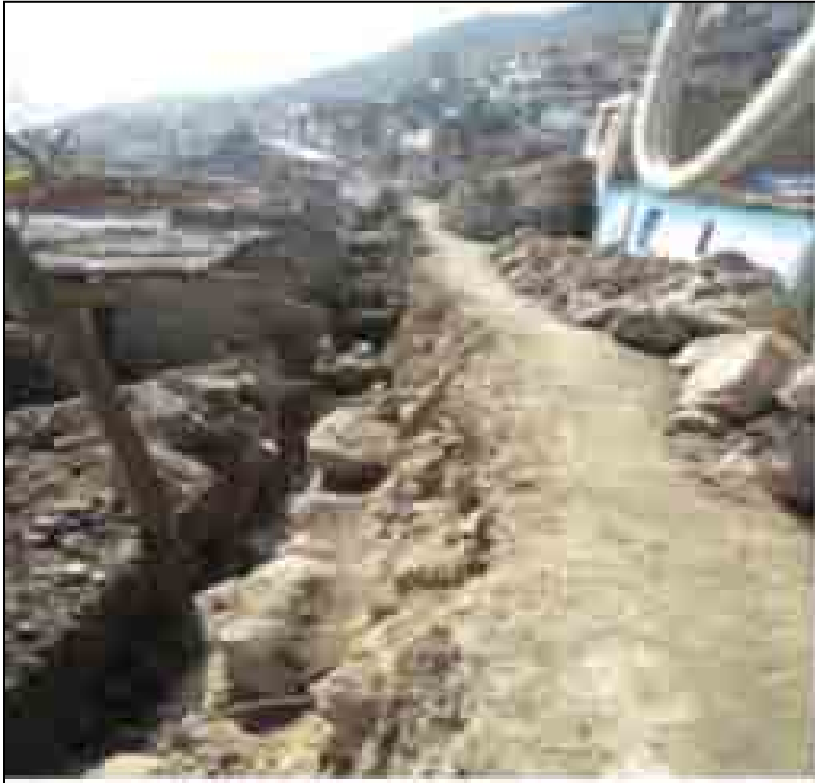
Antes (Septiembre 2012)

Obra deficiente.

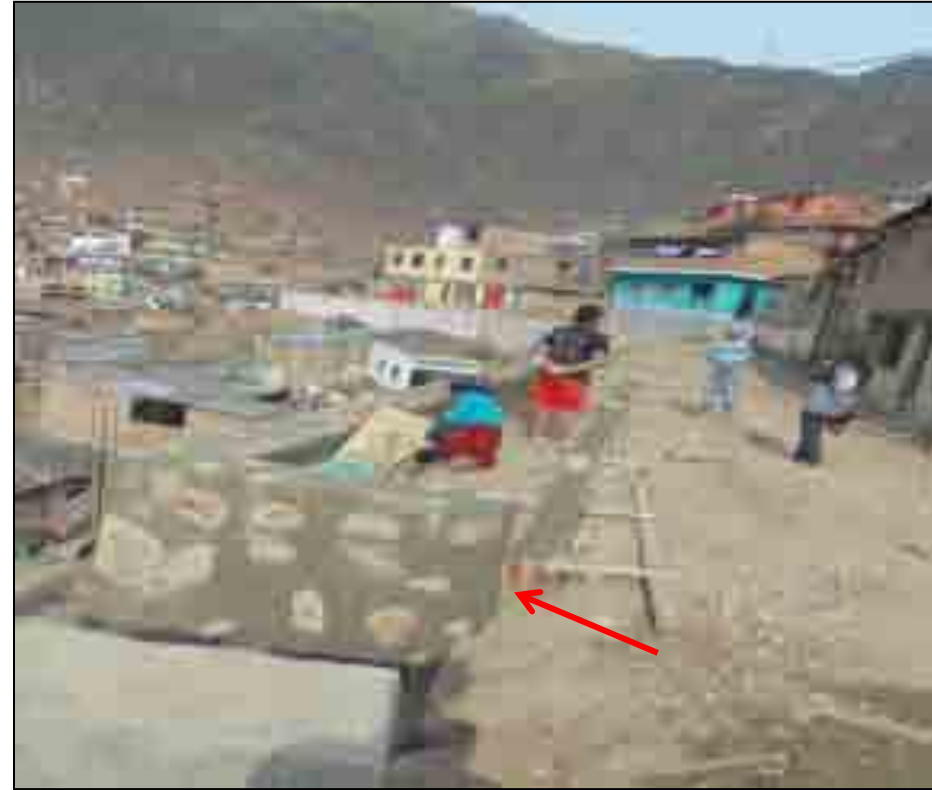
Después (Noviembre 2012)

En la primera vista se aprecia la Calle Apurímac a la fecha de la inspección física, donde no se aprecia la construcción del muro de contención.

Obra deficiente.

En la segunda vista se aprecia la misma calle, donde ya se ha culminado la construcción del muro de contención y se están iniciando los trabajos de construcción de sardineles.

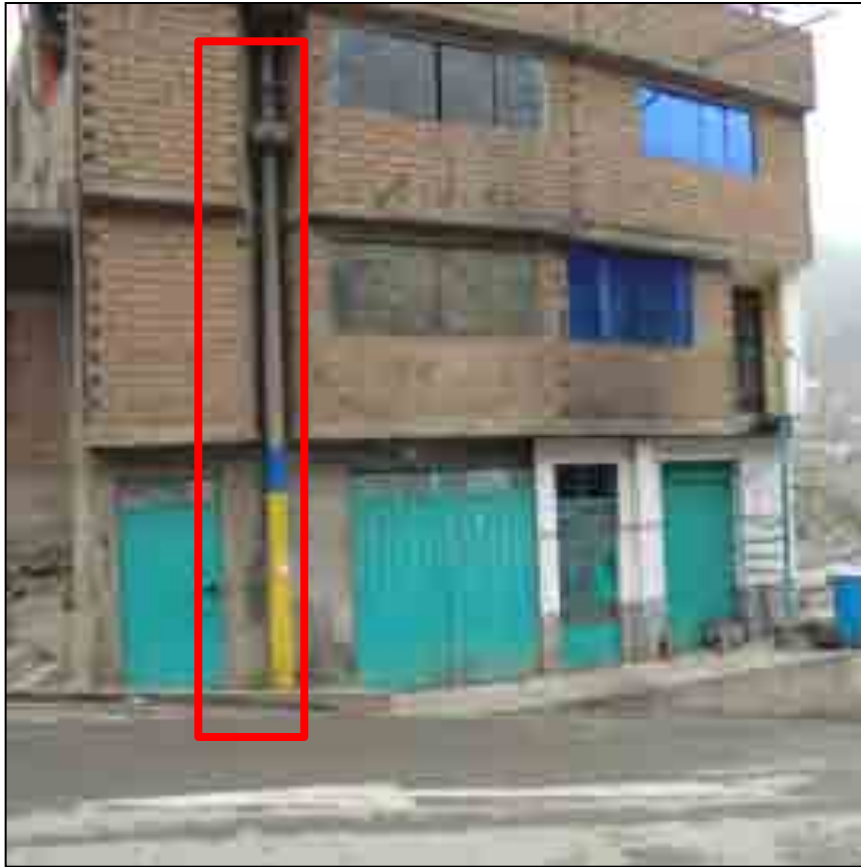
Invasión del espacio público por edificación de particulares, impidiendo el libre tránsito.

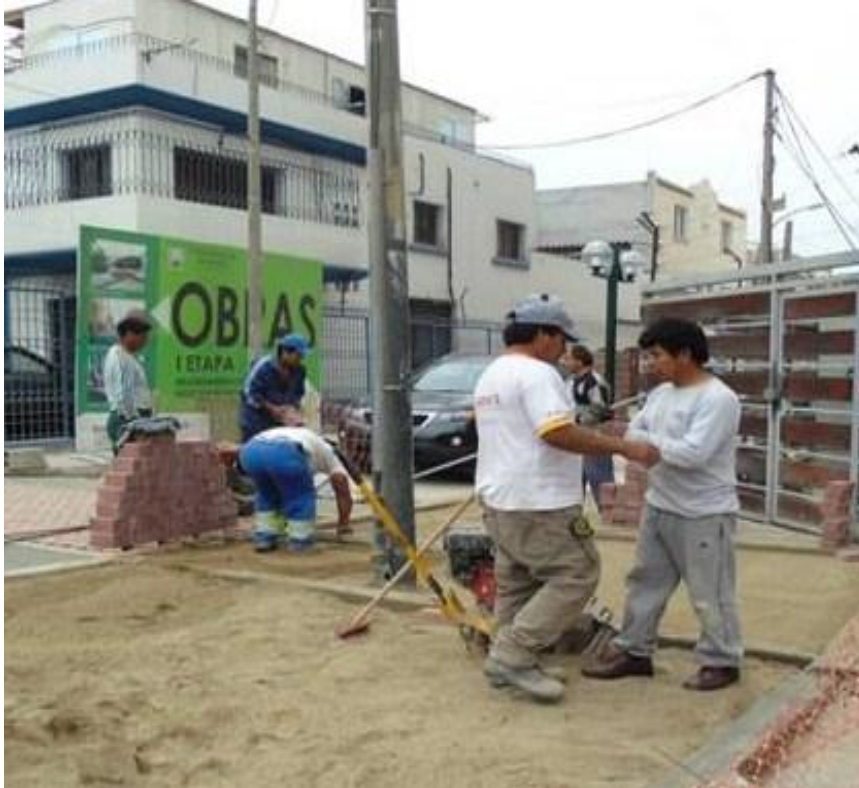
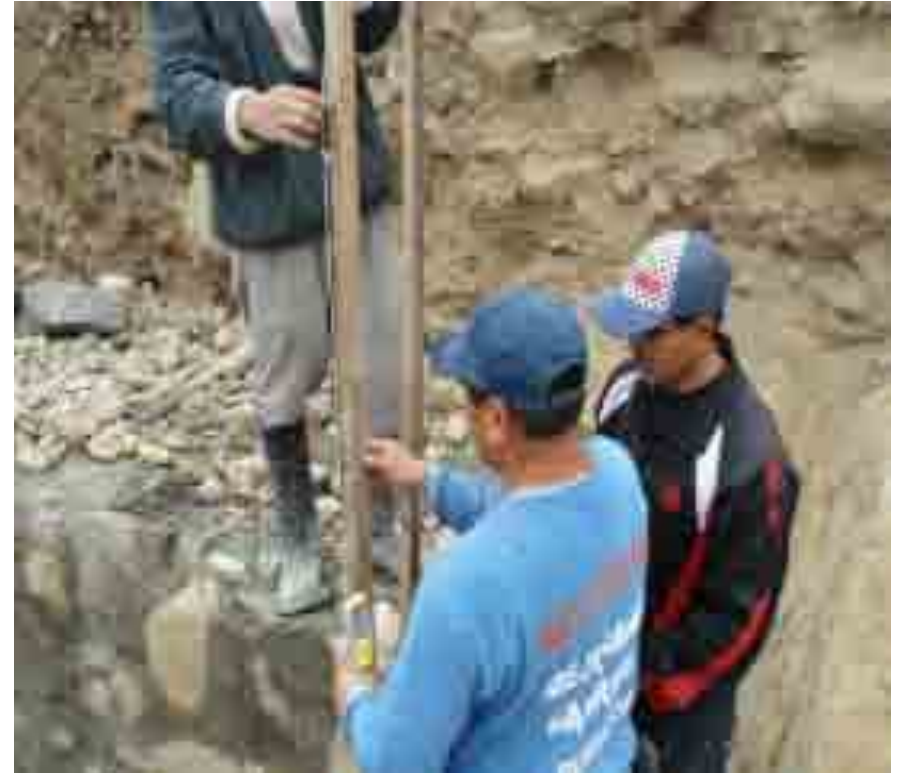
Obreros del proyecto «Mejoramiento urbano de los diez principales pasajes del distrito de Jesús María» carecen de implementos de seguridad como guantes y cascos. Similar situación se observa en obra para construir muro de contención en Collique.

Obra sin seguridad
